Odnesvegen 545, 2822 BYBRUA

**Eldre enebolig med 3 soverom -
uthus/ garasje - romslig tomt -
nærhet til turmuligheter.**

Befaringsdato: 04.12.2024 Rapportdato: 10.12.2024 Oppdragsnr.: 21008-1528 Referansenummer: JN1389

Autorisert foretak: Takstcon AS Sertifisert Takstingeniør: Ole Anders Brænden Vår ref:

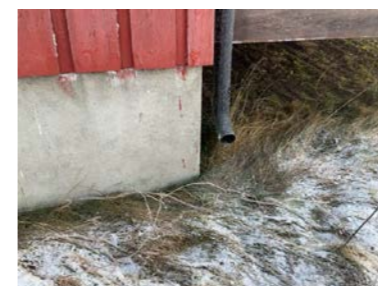
TG 2 Veggkonstruksjon

Utvendig kledning er ikke luftet. Kledning bærer stedvis preg av elde og slitasje. Eldre trevegger kan ha skjulte skader, spesielt over grunnmuren og rundt vinduer/dører/gjennomføringer. Eksakt tilstand kan ikke kontrolleres uten bygningsmessige inngrep. Det er observert glipper / åpninger i overganger / lufting i veggkonstruksjon der skadedyr kan komme inn.

Yttervegger i trekonstruksjoner. Stående utvendig trekledning.

Det er ikke behov for strakstiltak i forhold til åpninger der skadedyr kan komme inn, men det anbefales å følge med på tilstand slik at det kan avdekkes på et tidlig tidspunkt dersom det registreres skadedyr inne i veggkonstruksjonen. Dersom det ønskes å gjennomføre tiltak for å stenge for inntrengning av skadedyr må alle glipper / åpninger med størrelse over 6 mm tettes, ved en slik utbedring må det påses at ventilering av veggkonstruksjon ivaretas. Det er ikke registrert avvik som tilsier at man må påregne umiddelbare

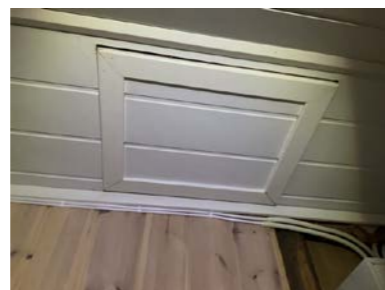
Liten luke i himling til loft.

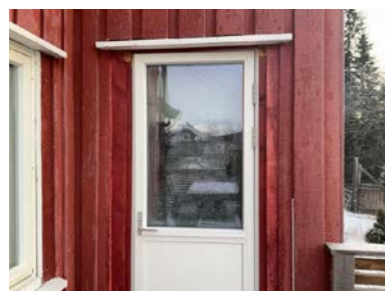
TG 2 Balkonger, terrasser og rom under balkonger

Konstruksjonen er ikke bygget på frostsikker grunn, bevegelser og skjevheter vil derfor kunne forekomme. Innfesting direkte i kledning er ikke anbefalt da denne ikke har tilstrekkelig bæring, tiltak anbefales. Snøras fra tak faller ned på terrasse.

Terrasse mot sør med adkomst fra stue på ca. 19 m². Fundamentert med tresøyler på betongfundament. Konstruksjoner, overflater, rekkverk og håndlist i treverk. Rekkverkhøyde på ca. 100 cm.
Terrasseplattning mot nord, overbygget foran inngang på ca. 20 m². Konstruksjoner og overflater i treverk. Fundamentert direkte på grunn.

Kontroller terrassens fundamentering, konstruksjoner innfestet i kledning må kontrolleres dersom innfestningens utførelse ikke kan dokumenteres. Om fundamenter/innfestninger ikke er tilfredsstillende øker faren for svikt eller sammenras. Dette gjelder spesielt for større snømengder på terrasse. Påse at det gjøres tiltak for å forhindre større snømengder på terrassen dersom den ikke er dimensjonert for slike laster.

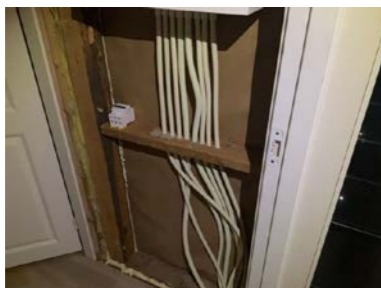
Vegg under sikringsskap.

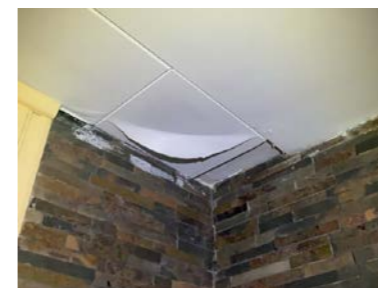
Bom bak fliser på pipe loftetasje.

Det må gjennomføres ytterligere undersøkelser. Innhent dokumentasjon. For å få tilstandsgrad 0 eller 1 må pipe rehabiliteres. Mursteinskrage må synliggjøres/avdekkes.

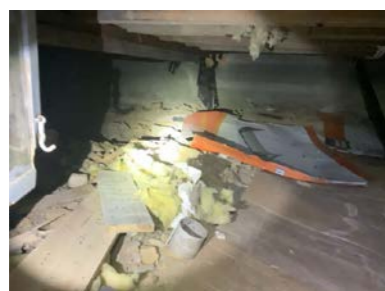
Det er åpninger i mot etasjeskille som gjør det mulig for skadedyr å ta seg inn i konstruksjonen.

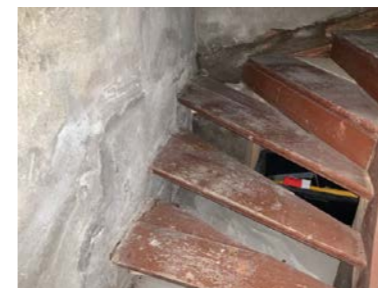
- Trappen har store skader.

Det er råteskader i trinn mot grunnmur. Trapp er smal, og det er lav høyde til etasjeskille.

- Trappen må påregnes skiftes ut.

Kostnadsestimat: 50 000 - 100 000

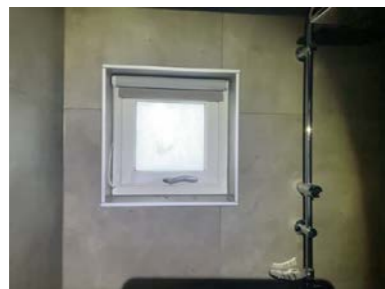
- Det er avvik:
- Det er vindu i våtsonen.

- Tiltak:
- Vindu er eksponert for fuktpåkjenning. Plasseringen i våtsonen kan føre til vanninntrengning. Bygningsdelen bør beskyttes mot direkte fuktpåkjenning. Tiltak anbefales for å unngå fuktskader.

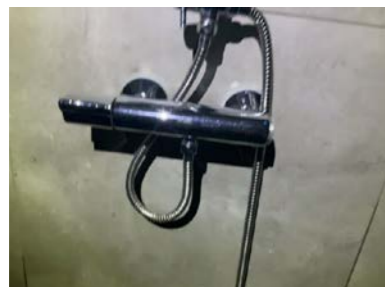
- Det er avvik:
- Det er defekt dusjarmatur.

- Det må påregnes utskifting av dusjarmatur før vann kan skrus på igjen.

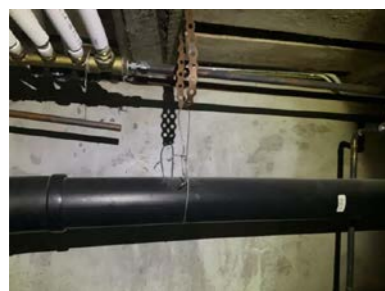
Bilde tatt i fra åpning mot krypkjeller.

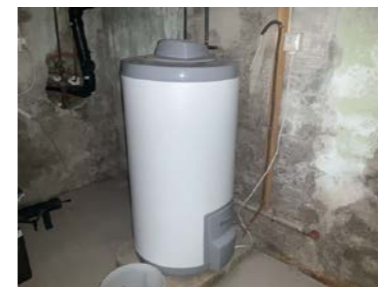
Det er ikke påvist tilfredsstillende lekkasjesikring eller automatisk vannstoppeventil på varmtvannstank.

Det bør etableres tilfredsstillende avrenning eller lekkasjesikring ved varmtvannstank.
