Fjellvikveien 1B, 3280 TJODALYNG

**Skjærgårdsidyll hele året – romslig  
kjedet enebolig med båtliv, strand  
og natur rett utenfor døren.**

Befaringsdato: 01.04.2025

# Tilstandsrapport

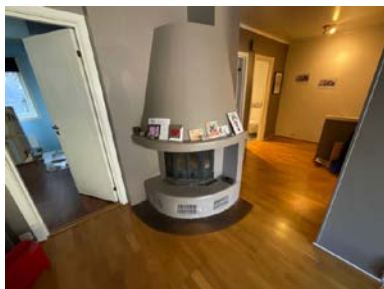
Til pipen er det i stuen en lukket peis og en lukket vedovn i entre.

Peis i stue

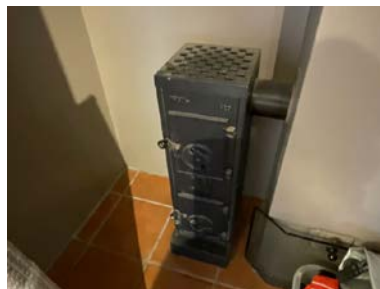
Vedovn i hall.

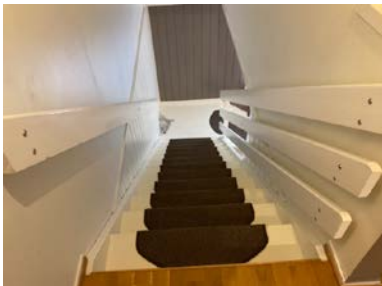
Trappen har normal bruksslitasje.

Trapp til 2. etg

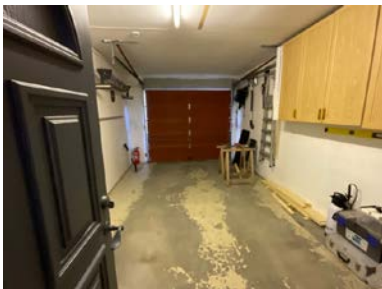
I fbm boligens 1. etg. er det en 18 m2 garasje. Garasjen har tilkomst fra leddport og innvendig dør fra boligen. Garasjen holder enkel standard. Noe malingsavskalling på gulv.

Garasje.

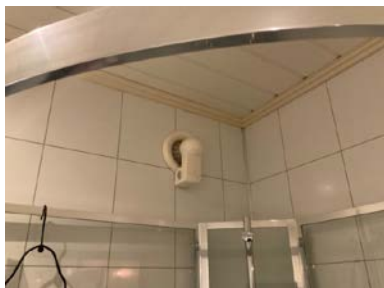
Mekanisk ventilasjon.

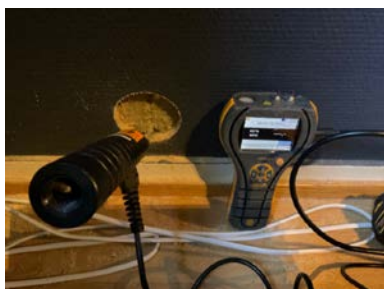
Det er foretatt hulltaking og fuktmåling i tilliggende konstruksjon til våtrommet uten at det ble påvist fukt inne i konstruksjonen. Hulltaking er foretatt på en tilfeldig valgt plass. Det kan ikke gies noen uforbeholden garanti for øvrige vegger i rommet.

Fuktmåling i vegg.

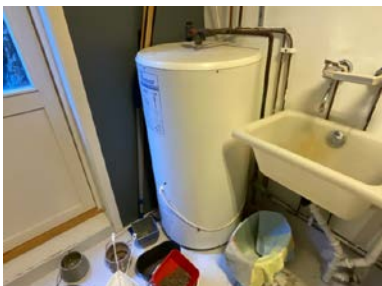
- Det er ikke behov for utbedringstiltak siden tanken fungerer i dag, men ut ifra alder kan skader plutselig oppstå på eldre tanker.

200L VV bereder

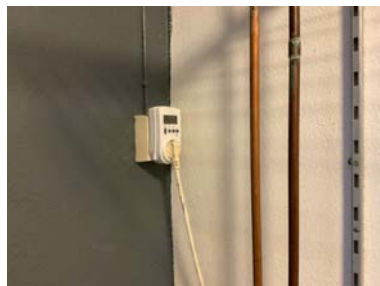
Støpsel til VV bereder

- Det bør etableres tilfredsstillende el-tilkobling etter gjeldende forskrift.

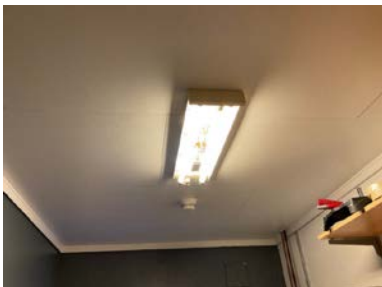
Armatur mangler skjerm

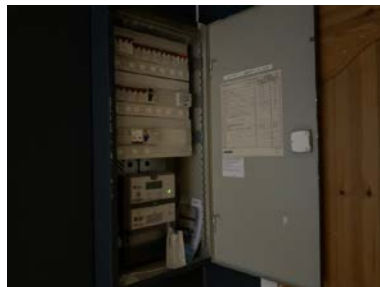
Sikringsskap

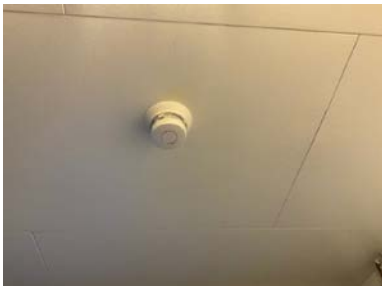
Røykvarsler.

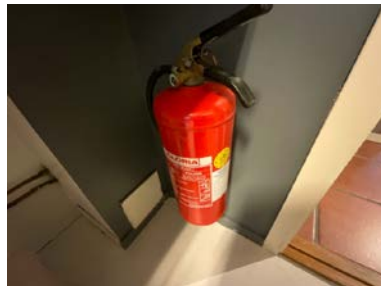
Brannslukningsapparat

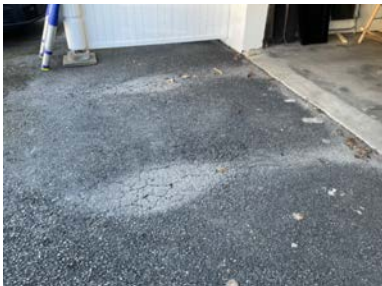
Ujevnheterne skyldes kjøring med bil på asfalt.

Ujevnheter i asfalt
