# Tilstandsrapport

112 - Enebolig m/hybel/sokkelleil.

Damberget 13 A, 8907 BRØNNØYSUND

Befaringsdato: 05.06.2025

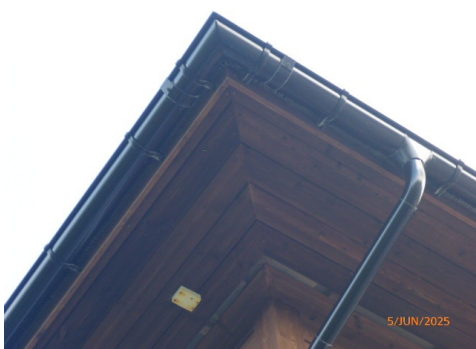
## ! TG 2 Taknedløp

Taknedløp i metall ført ned til grunn ved ringmurene.

Taknedløp bør kobles til plastrør ved mur.

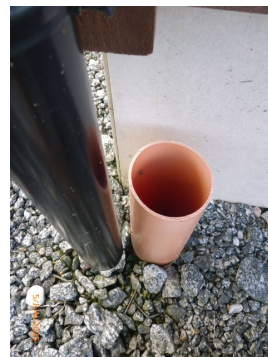
## ! TG 1 Veggkonstruksjon

Veggene har bindingsverkskonstruksjon fra byggeår. Fasade/kledning har liggende bordkledning, luftet kledning med smådyrsperre. Veggens oppbygning med tanke på isolering og vindsperre kan bare kontrolleres ved inngrep i konstruksjonen eller ved trykktesting og termografering av klimaskjermen. Antar det har vært utført uavhengig kontroll, ukjent kontrollforetak.

Det presiseres at kledningen som er av tre bør vurderes påført et toppstrøk, spesielt i værutsatte fasader.

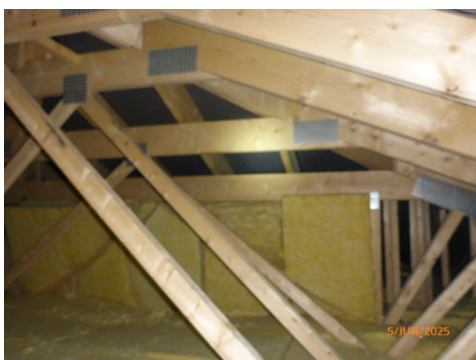
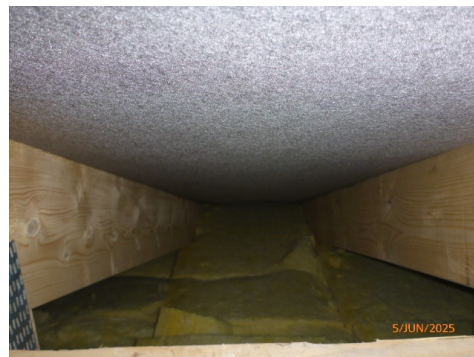
## TG 2 Undertak, gjennomføringer.

Vurder beslag eller etterspør dokumentasjon på valgte løsning.

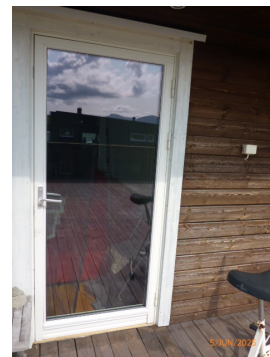
## TG 2 Omramming dører

Omramming rundt dører er av tre.

Skade på dørbladet ved hengsel.

Vurder ny dør.

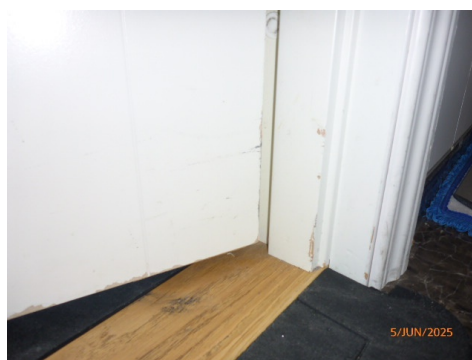
## ! TG 1 Overflater

Innvendig er det gulv av parkett, fliser og belegg. Veggene har malte plater. Innvendige tak har malte plater, smartboard. Den generelle slitasjegraden på overflater oppfattes som det en kan forvente alder tatt i betraktning.

- Innhent dokumentasjon, om mulig.

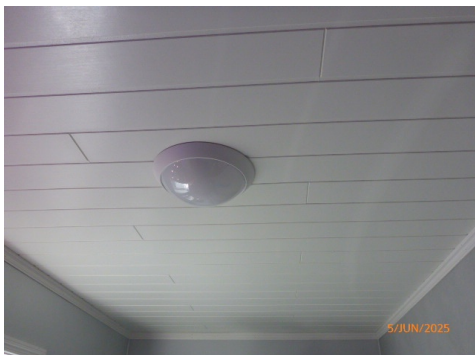
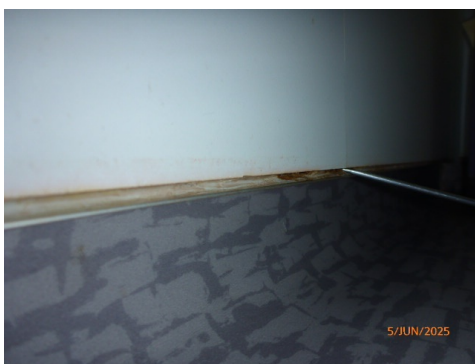
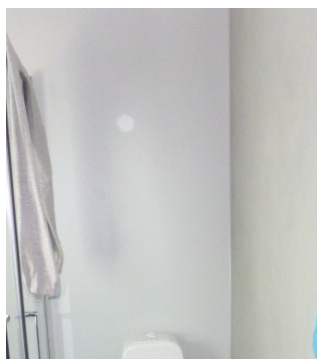
## 1. ETASJE LEILIGHET > BAD/VASKEROM

### TG 2 Overflater Gulv

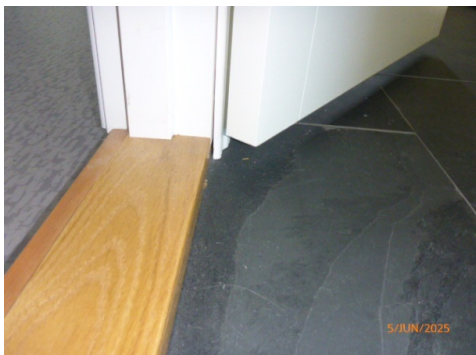
Ved fuktsøk på vegg inne i, og utenfor dusjnisen, er det registret forskjeller i ledeevne som kan indikere fukt fra bruk i veggene på badet.

Ved fuktsøk på vegg inne i, og utenfor dusjnisen, er det registret store forskjeller i ledeevne som kan indikere fukt fra bruk i veggene på badet. Det er registret verdier fra 144 til 999.

Monter tett dusjkabinett for videre bruk. Det presiseres at denne anbefalingen ikke betyr at det ikke kan utelukkes avdekking fuktskader fra bruk ved kommende renovering.

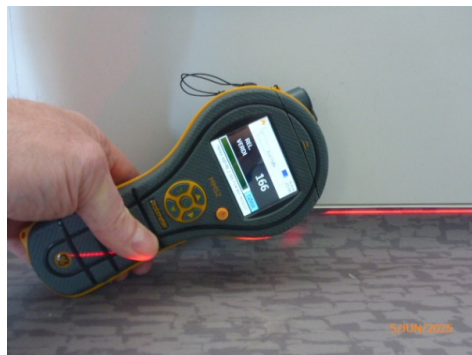
999 nede på vegg i hjørnet inne i dusjnisen

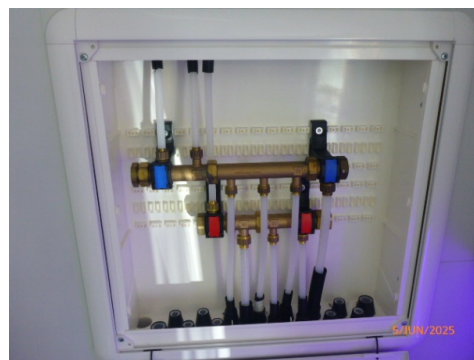
Leilighet

Ingen dokumentasjon vedrørende vvs er fremlagt eller kontrollert. Innvendige vannledninger er av plast (rør i rør). Det er besiktiget i rørskap i leilighet og for hovedboenhet. Installasjon fra byggeår, installasjon opplyst ferdig i 2023 for leilighet. Det er innvendig stoppekran i leiligheten og i hovedboenheten. Undertegnede har ikke fagspesifikk rørleggerkompetanse. Ønskes det en grundig kontroll og kommentar av anlegget, anbefales det kontaktet autorisert rørlegger.

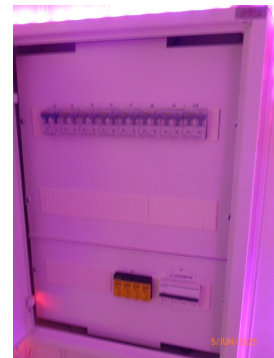
Leilighet

## ! TG 0 Branntekniske forhold

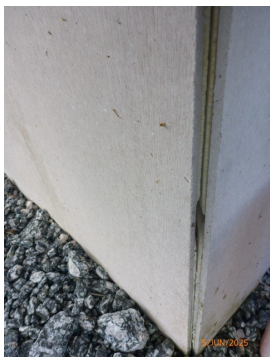
## ! TG 0 Terrenghorhold

Eiendommen ligger i et flatt område som er noe kupert ned mot sjøen. Ingen treff på fareområder vedrørende flomsoner, kvikkleireskredfare, fjellskred, skredfaresoner, flom og skredhendelser ved søk på NVE sin kartkatalog. For aktsomhetsområder vises det til kommunen for vurdering.

- Det er påvist dårlig fall eller flatt terreng inn mot grunnmur og dermed muligheter for større vannansamlinger.
- Det er avvik:
