Rekkeviks gate 44, 3260 LARVIK

**Rekkevik - Sjarmerende enebolig i fin stil med flott hage, uthus og terrasser. Boligen har 4 sover., 2 stuer m.m. Ikke boplikt.**

# Tilstandsrapport

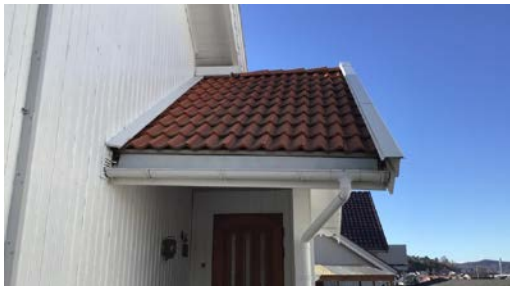
mangler forkantbeslag

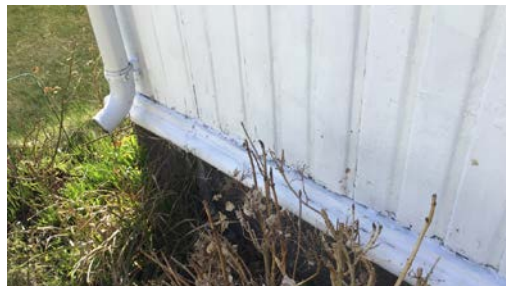
- Det er ingen eller liten lufting i nedre kant av kledning mot grunnmur.
- Det er påvist spredte råteskader i bordkledningen.
- Det er påvist andre avvik:

antydning til råde

- Råteskadet trekledning må skiftes ut.
- Lokal utbedring må utføres.
- Det bør foretas tiltak for å bedre lufting av kledningen.
- Det må foretas tiltak for å lukke avviket.

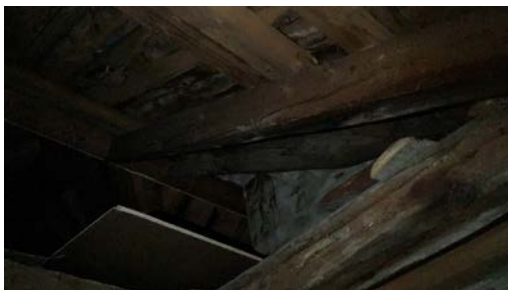
- Det er begrenset/dårlig ventilering av takkonstruksjonen.
- Det er påvist fuktskjolder/skader i takkonstruksjonen.

Eldre fuktskjolder i undertak

skjolder

- Det må gjøres nærmere undersøkelser.
- Lufting/ventilering bør forbedres.
