Rekkeviks gate 44, 3260 LARVIK

**Rekkevik - Sjarmerende enebolig i fin stil med flott hage, uthus og terrasser. Boligen har 4 sover., 2 stuer m.m. Ikke boplikt.**

# Tilstandsrapport

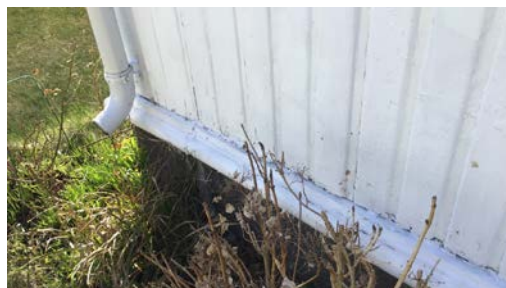
- Det er ingen eller liten lufting i nedre kant av kledning mot grunnmur.
- Det er påvist spredte råteskader i bordkledningen.
- Det er påvist andre avvik:

antydning til råde

- Råteskadet trekledning må skiftes ut.
- Lokal utbedring må utføres.
- Det bør foretas tiltak for å bedre lufting av kledningen.
- Det må foretas tiltak for å lukke avviket.

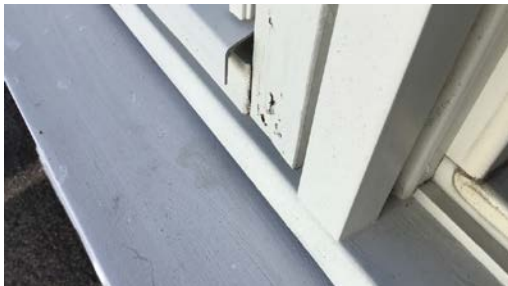
antydning til røte 2 etg.

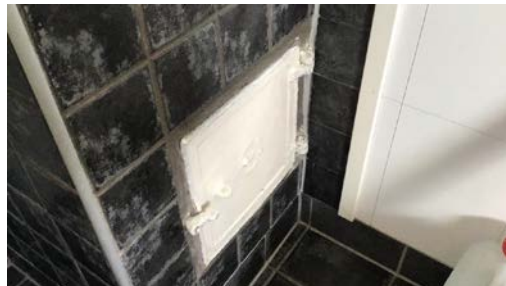
feieluke bad/vaskerom
