Rekkeviks gate 44, 3260 LARVIK

**Rekkevik - Sjarmerende enebolig i fin stil med flott hage, uthus og terrasser. Boligen har 4 sover., 2 stuer m.m. Ikke boplikt.**

# Tilstandsrapport

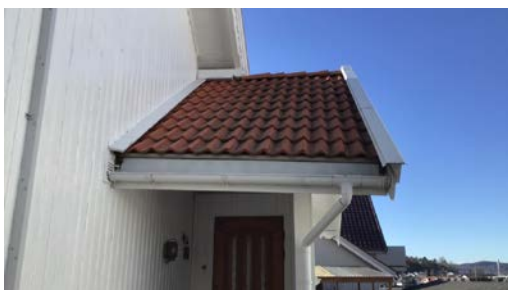
Noe skjevheter

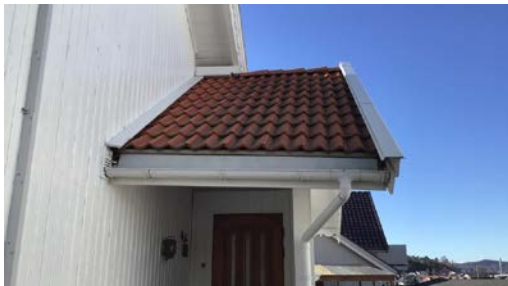
- Det er ikke tilfredsstillende bortledning av vann fra taknedløp ved grunnmur.
- Det mangler snøfangere på hele eller deler av taket, men det var ikke krav om dette på byggemeldingstidspunktet.
- Det er påvist andre avvik:

mangler forkantbeslag

- Det må foretas tiltak for å lukke avviket.
- Det bør lages system for bortledning av vann fra taknedløp ved grunnmur.

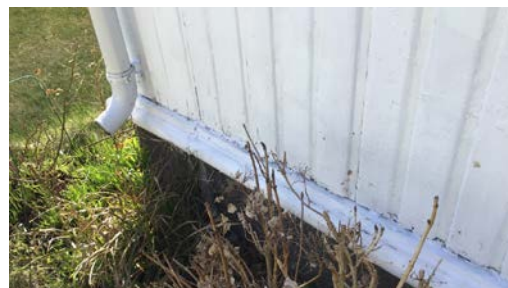
- Det er ingen eller liten lufting i nedre kant av kledning mot grunnmur.
- Det er påvist spredte råteskader i bordkledningen.
- Det er påvist andre avvik:

antydning til råde

- Råteskadet trekledning må skiftes ut.
- Lokal utbedring må utføres.
- Det bør foretas tiltak for å bedre lufting av kledningen.
- Det må foretas tiltak for å lukke avviket.

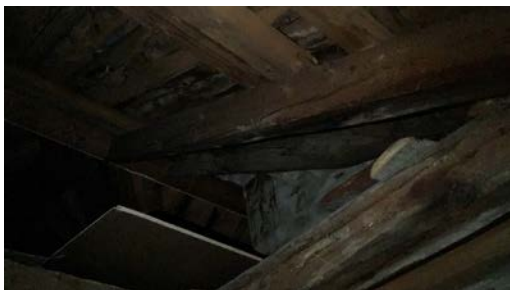
- Det er begrenset/dårlig ventilering av takkonstruksjonen.
- Det er påvist fuktskjolder/skader i takkonstruksjonen.

Eldre fuktskjolder i undertak

skjolder

- Det må gjøres nærmere undersøkelser.
- Lufting/ventilering bør forbedres.

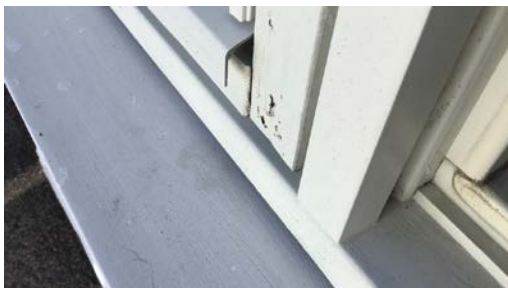
antydning til røte 2 etg.

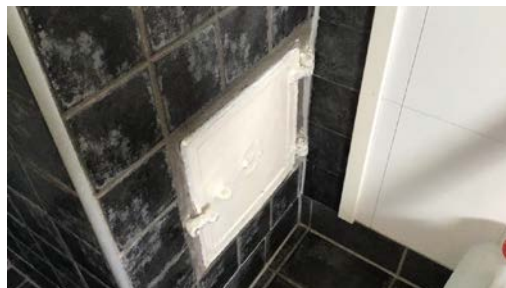
feieluke bad/vaskerom

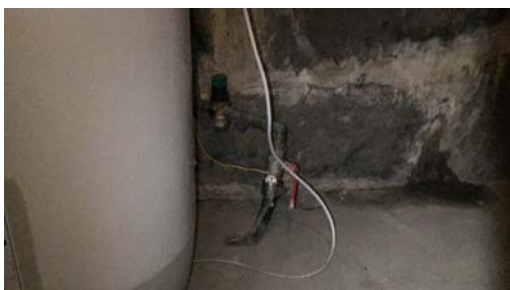
hovedkran

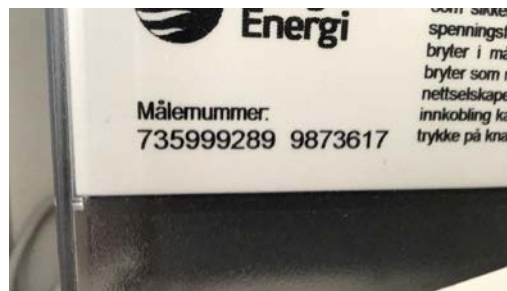
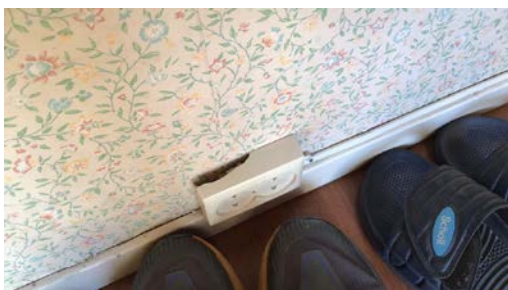
ødelagt stikk

Anbefales el-sjekk ihht. observasjoner og alder.

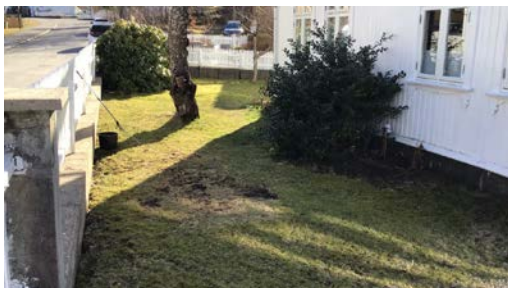
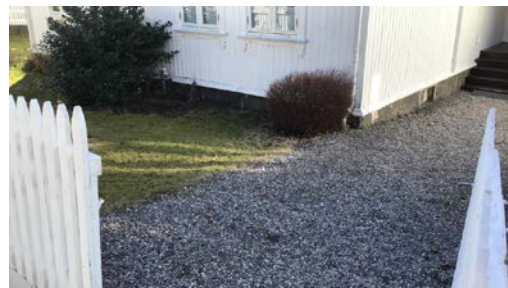
## TG 1 Utvendige vann- og avløpsledninger

Utvendige vann- og avløpsledninger av nyere dato. I følge selger er dette skiftet i ca. 2015.
