# Tilstandsrapport

Fritidsbolig

Kjølebrøndsveien 612, 3766 SANNIDAL

Befaringsdato: 27.04.2025

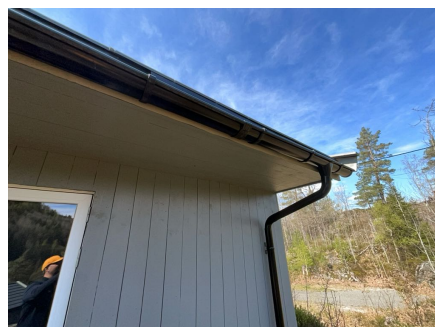
Del av rennesystem.

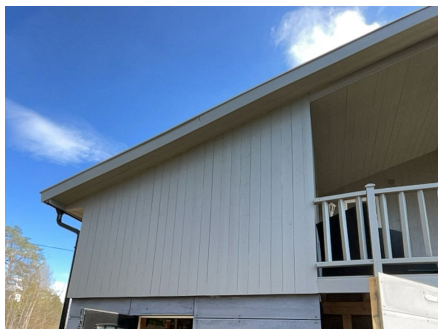
Del av vegg.

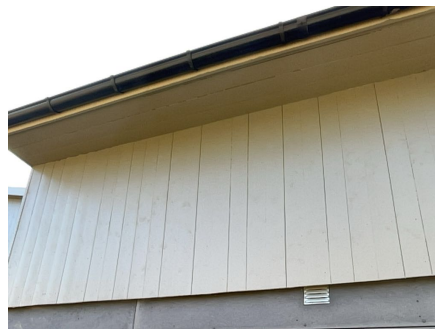
Del av vegg.

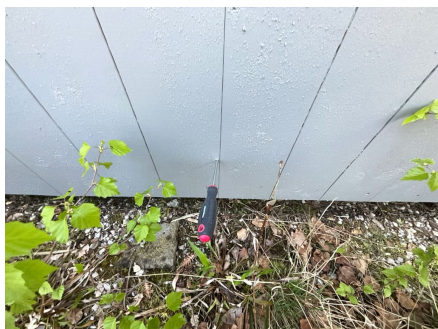
Del av vegg. Stikk kontroll av vegger er utført.

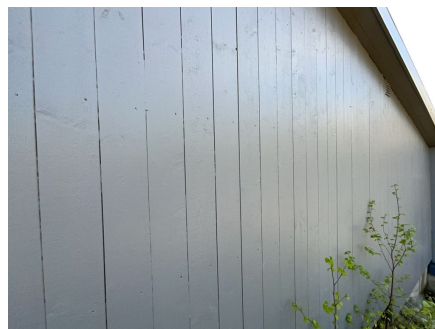
Del av vegg.

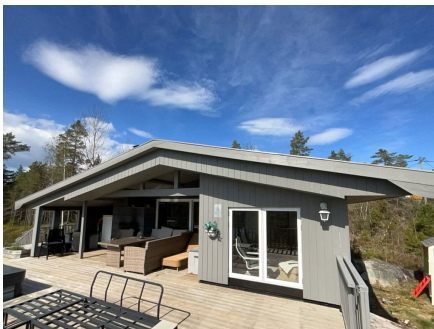
Takets hovedutforming.

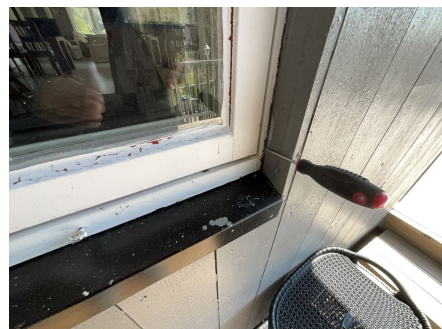
Stikkontroll på vinduer er utført.

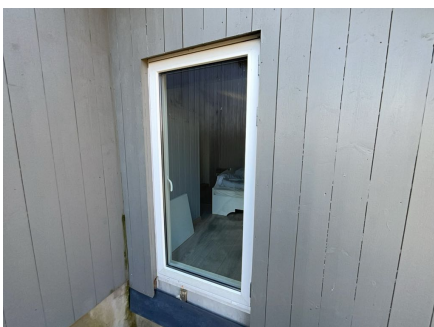
Eksempel på vindu i yttervegg.

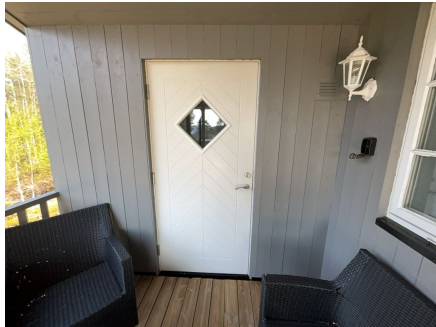
Dør inn til soverom.

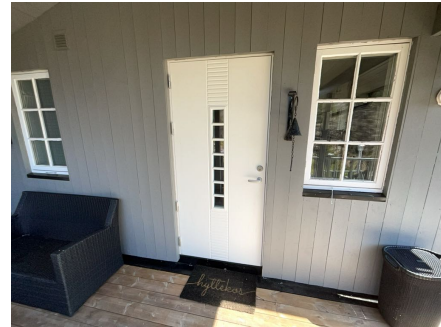
Hovedinngangsdør.

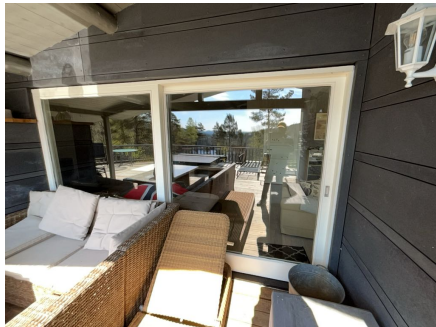
Terrassedør inn til stue.

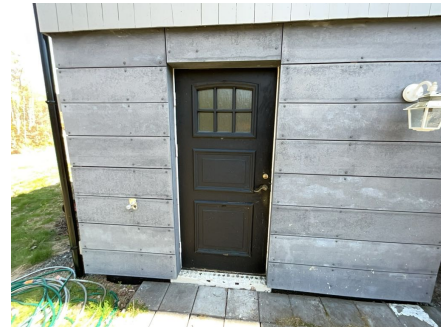
Dør inn til kjeller.

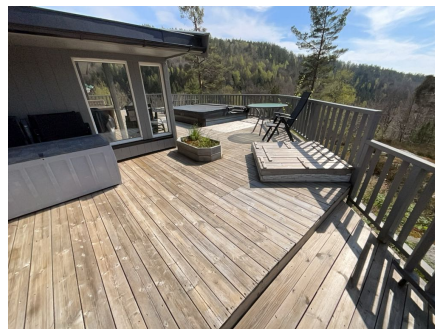
Del av terrasse.

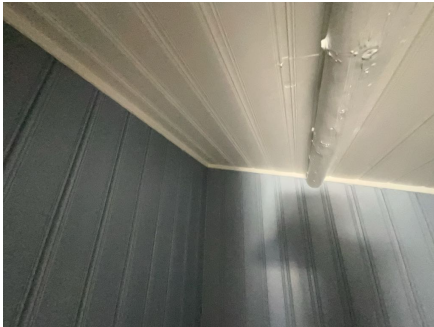
Del av vegg - tak.

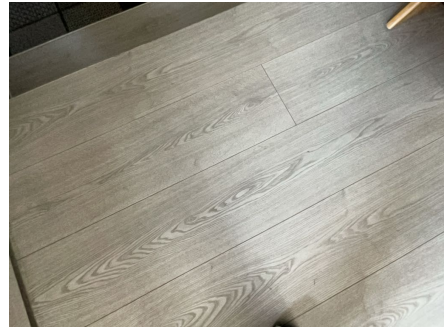
Del av gulv.

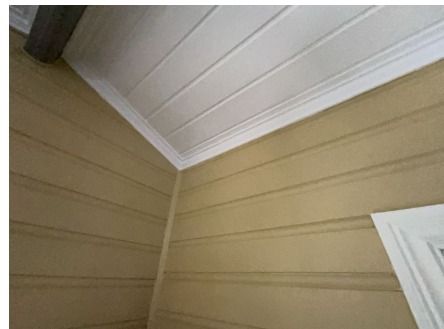
Del av vegg - tak.

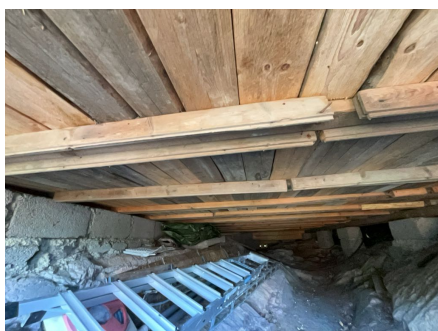
Del av etasjeskille sett fra undersiden.

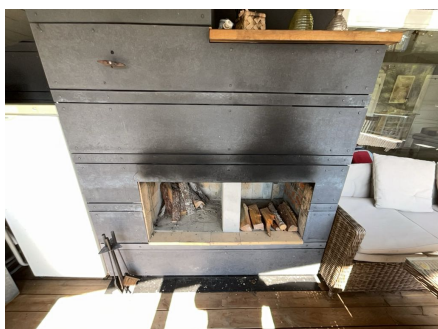
Peis.

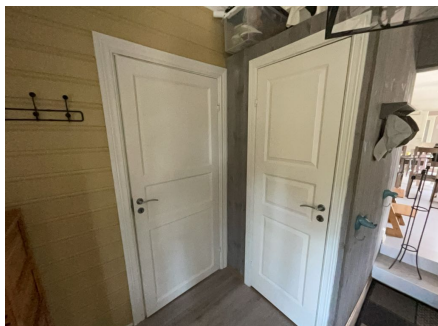
Eksempel på innerdør.

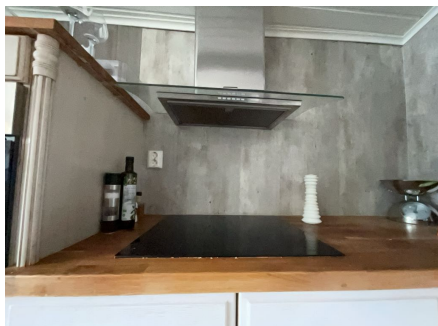
Montert avtrekk over steketopp.

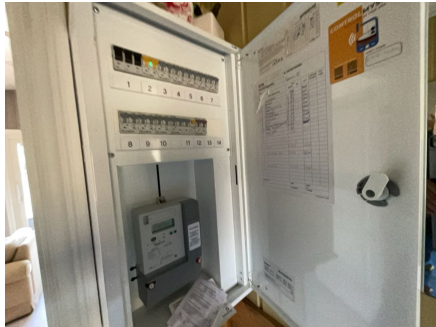
Sikringsskap.
