Hersethøgda 202, 2355 GAUPEN

**Enebolig over 2 etasjer i  
naturskjønne og landlige  
omgivelser. Dobbelt garasje.**

# Tilstandsrapport

Befaringsdato: 02.03.2026

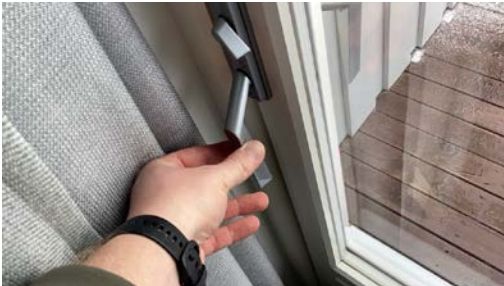
Noe slark i vrider på terrassedør.

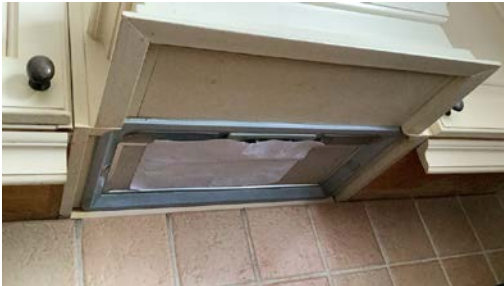
Ved test av avtrekksvifte som beskrevet i NS3600, fungerte viften som tiltenkt.

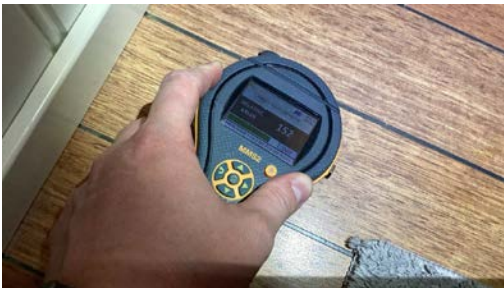
Referansesøk.

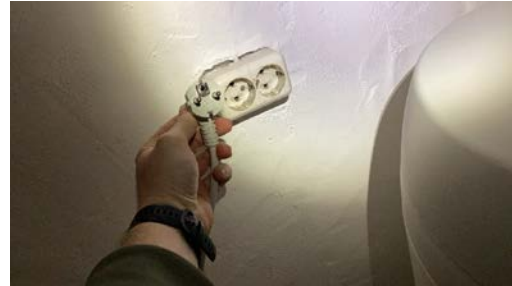
Sjekk av støpsel.
