Hersethøgda 202, 2355 GAUPEN

**Enebolig over 2 etasjer i  
naturskjønne og landlige  
omgivelser. Dobbelt garasje.**

# Tilstandsrapport

Befaringsdato: 02.03.2026

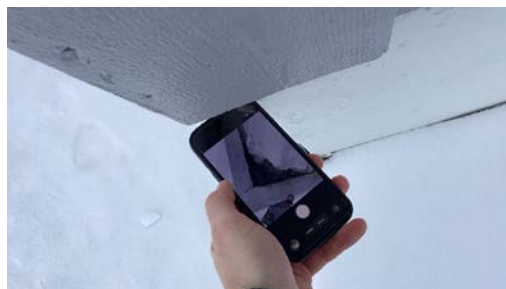
Det er observert åpninger i utvendig komplettering som øker risikoen for at mus kan komme inn.

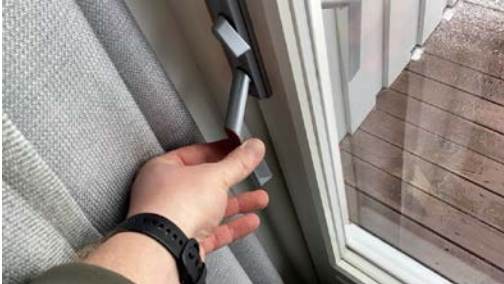
Noe slark i vrider på terrassedør.

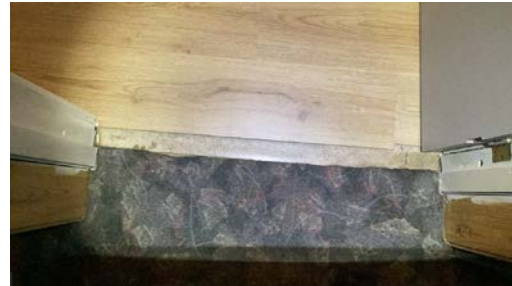
Gjenstående arbeid.

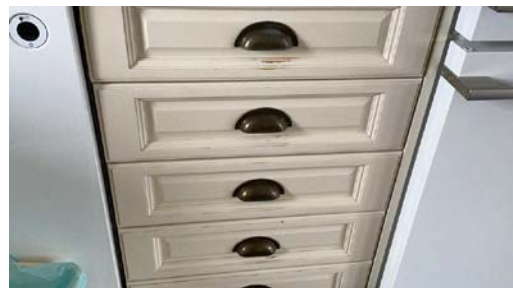
Enkelte bruksmerker på innredning.

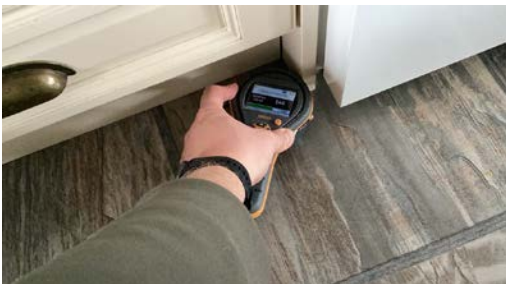
Ved bruk av fuktindikator registrerte jeg ingen unormale verdier.
