# Tilstandsrapport

Enebolig

Idrettsveien 21 , 1920 SØRUMSAND

Rapportdato: 10.04.2026

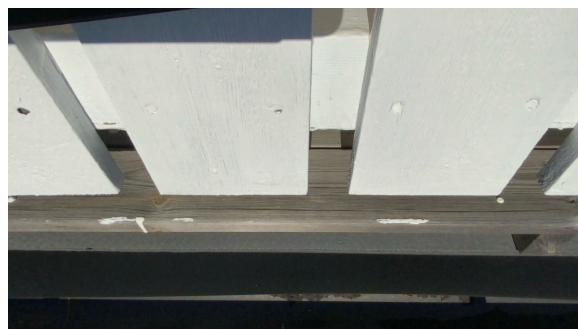
## TG 3 Utvendige trapper

- Det er påvist fukt-/råteskader i konstruksjonen.

Trapp fra soverom i 1. etasje må skiftes ut grunnet råteskader og manglende rekkverk. Konsekvensen av å ikke utbedre dette er økt risiko for personskaade ved bruk, samt videre forringelse av konstruksjonen.

- Råteskadede konstruksjoner må skiftes ut.

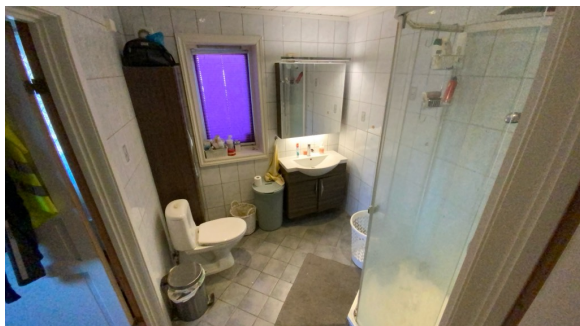
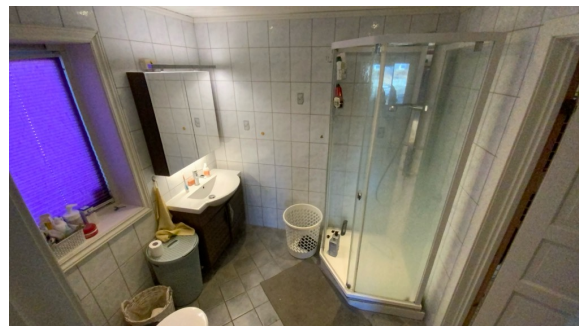
## 1. ETASJE > BAD

Det er synlig skade på 1 flis på vegg.

Skadet flis bør skiftes ut for å hindre videre skade og redusere risiko for ytterligere skade på flis.

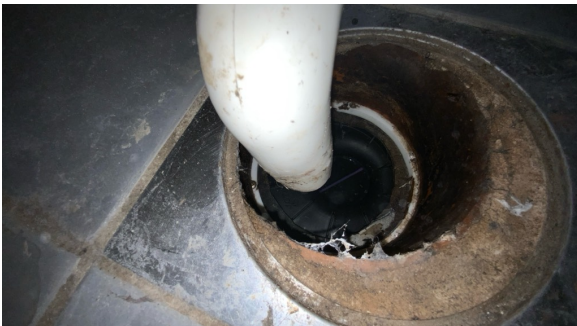
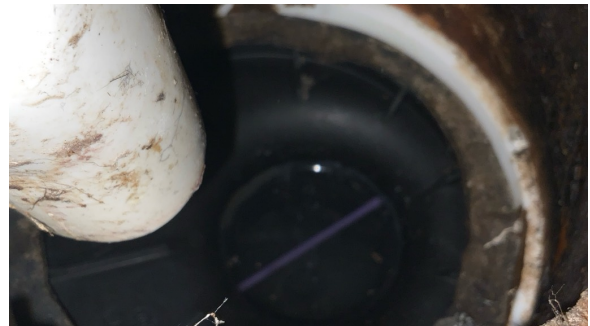
## 1. ETASJE > BAD

### **TG 2** Sanitærutstyr og innredning

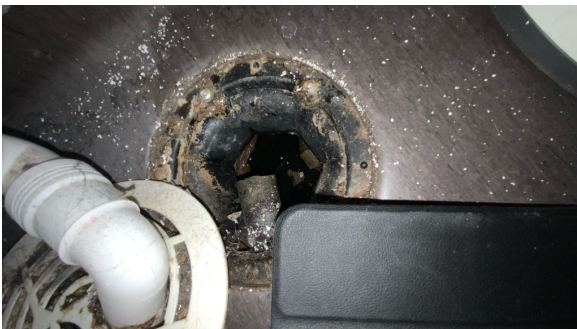
## 2.ETASJE > BAD

### TG 2 Sanitærutstyr og innredning

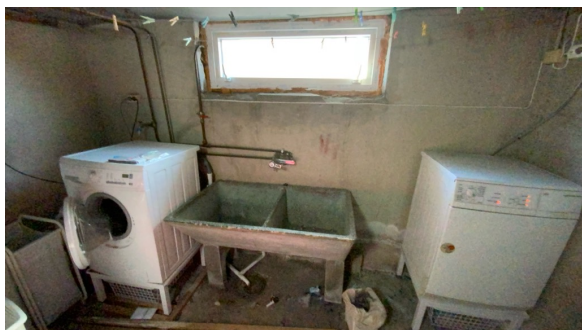
## KJELLER > VASKEROM

### TG.2 Overflater vegger og himling

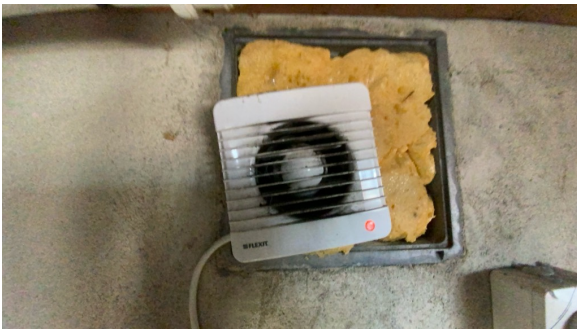
## KJELLER > VASKEROM

### TG 2 Tilliggende konstruksjoner våtrom
