Idrettsveien 21, 1920 SØRUMSAND

**Romslig og innholdsrik
familiebolig over 3 plan, med stor
hage, 2 bad og 7 soverom. Populær
beliggenhet nær sentrum!**

Nøkkelinformasjon	2
Om eiendommen	4
Tilstandsrapport	55
Egenerklæring	96
Nabolagsprofil	103
Matrikkelrapport	106
Kommuneplan	112
Ferdigattest tilbygg og påbygg 30.01.2020	113
Byggetillatelse 10.05.1957	115
Ferdigattest 24.01.2003	120
Byggetegninger fra 2014	121
Budskjema	133

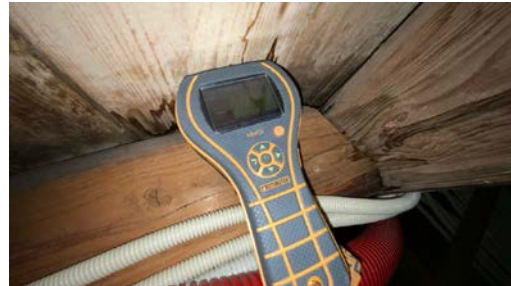
Målinger rundt pipe.

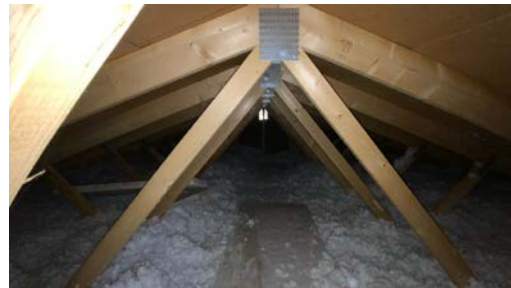
Måling ut mot takutstikk.

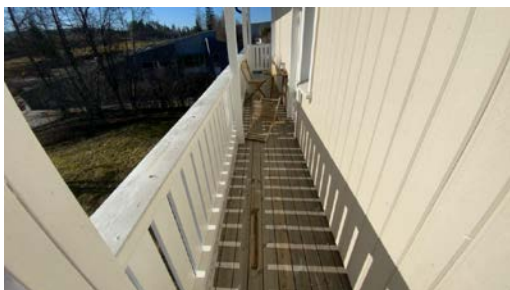
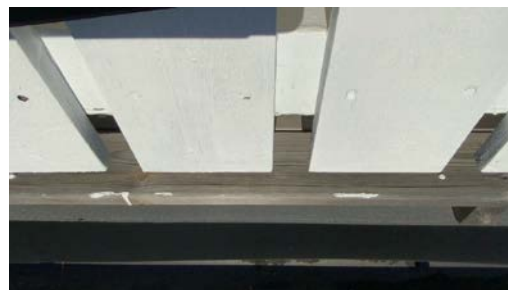
TG 3 Utvendige trapper

- Det er påvist fukt-/råteskader i konstruksjonen.

Trapp fra soverom i 1. etasje må skiftes ut grunnet råteskader og manglende rekkverk. Konsekvensen av å ikke utbedre dette er økt risiko for personskaade ved bruk, samt videre forringelse av konstruksjonen.

- Råteskadede konstruksjoner må skiftes ut.

Kostnadsestimat: Under 20 000

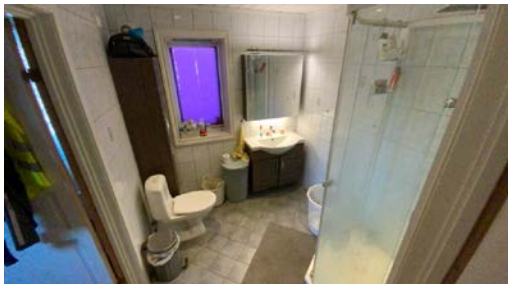
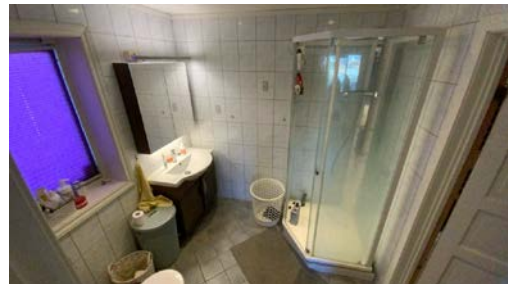
1. ETASJE > BAD

TG 2 Overflater vegger og himling

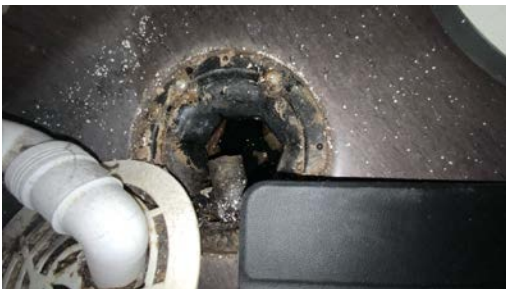
2.ETASJE > BAD

TG 2 Sanitærutstyr og innredning

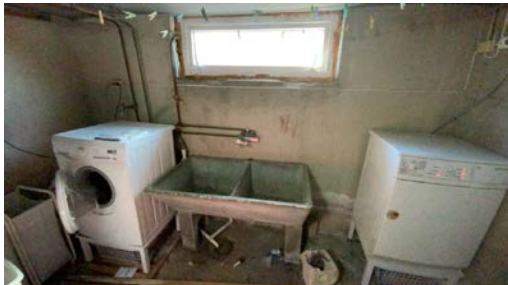
KJELLER > VASKEROM

TG 2 Overflater vegger og himling

Vegger bør pusses og males.

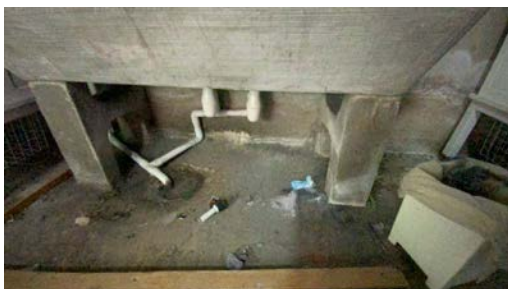
KJELLER > VASKEROM

TG 2 Overflater Gulv

Hele rommet må renoveres for å tilfredsstillende gjeldende våtromkrav, da det ikke er etablert membran på vegger eller gulv. Se vurdering av vaskerommet for en fullstendig vurdering.

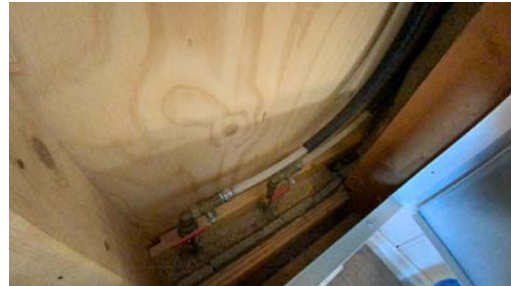
Vannrør i kasse til bad i 2 etasje.

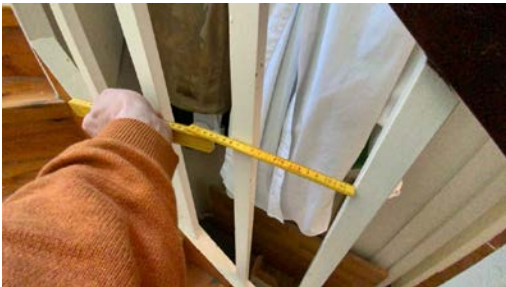
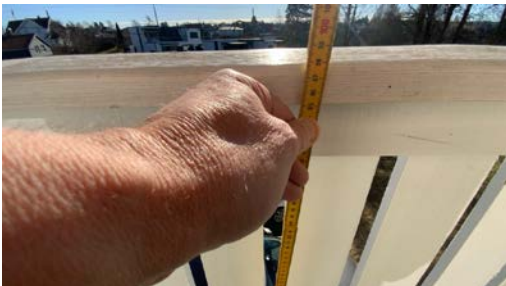
Det ble registrert noe avvik med fare for helse, miljø og sikkerhet

- Det bør gjennomføres radonmålinger.
- Rekkverkshøyde på balkong eller terrasse må endres for å tilfredsstille krav på byggemeldingstidspunktet.
- Håndløper på innvendig trapp må monteres på vegg for å tilfredsstille krav på byggetidspunktet.
- Det er ikke krav om utbedring av åpninger i innvendige trapper opp til dagens krav.

Det bør monteres rekkverk med tilstrekkelig høyde på balkong og utvendige trapper, samt sørges for at åpninger i rekkverk tilfredsstiller dagens forskriftskrav. Håndløper bør monteres på vegg i det innvendige trappeløpet. Det anbefales å gjennomføre radonmålinger og eventuelt etablere radonsperre dersom forhøyede verdier påvises. Manglende eller utilstrekkelige rekkverk og håndløpere medfører økt risiko for fallulykker og personskaide. Manglende radonsperre og radonmålinger gir usikkerhet om innemiljøet og kan medføre helseisiko ved forhøyede radonnivåer.
