Beverstien 14, 3089 HOLMESTRAND

**Usjenert og solrikt på høyden –
fantastisk utsikt, fin planløsning
og stort potensial. Garasje, hage
og sol!**

Tilstandsrapport

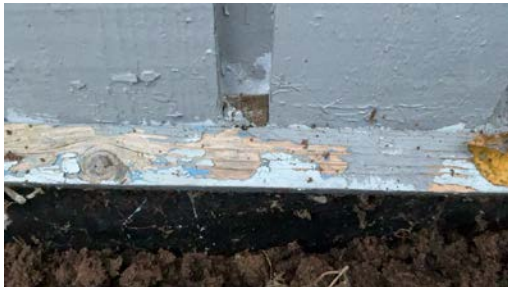
Malingsflass og svertesopp under gesims bør utbedres, og overflatebehandling bør fornyes for å sikre god fuktbeskyttelse og forlenge levetiden på kledningen.

Maling slitasje

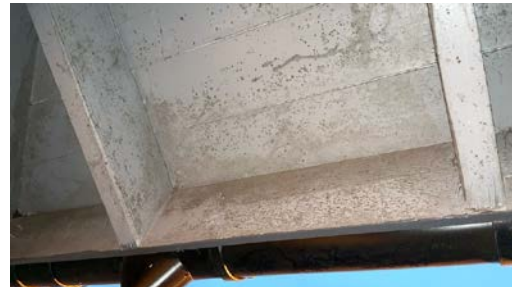
Svertesopp

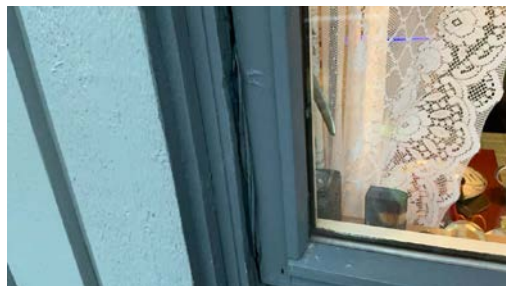
Pakning på kjøkkenvinduet er løs

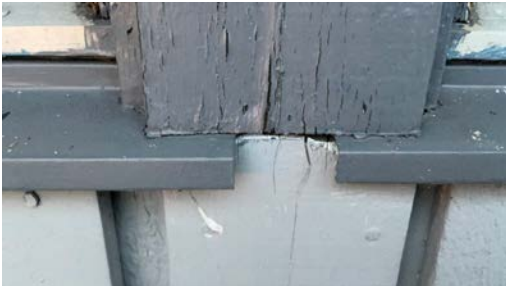
- Det er registrert liten eller ingen klaring mellom beslag og trevirke, noe som kan føre til oppfukning og påfølgende råteskader.

Det er registrert liten eller ingen klaring mellom beslag og trevirke

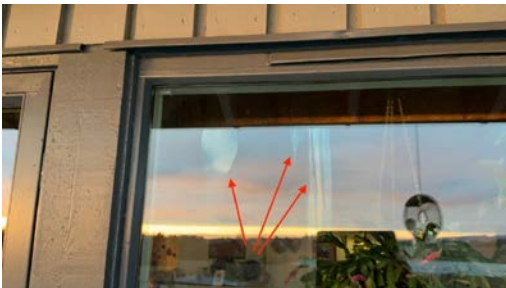
Misfaring/ punktert glass

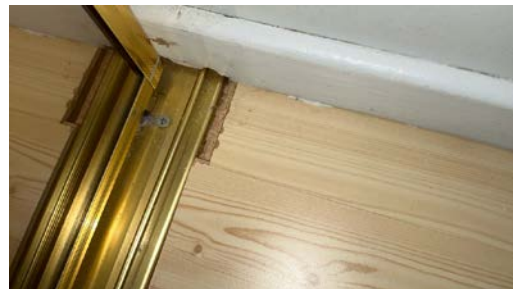
Laminat går ikke under metallisten

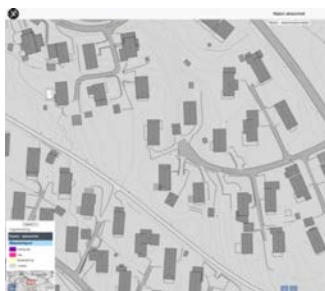
Manglende radonsperre og fravær av målinger medfører usikkerhet om innemiljøet, og det kan være helseisiko knyttet til forhøyet radonkonsentrasjon.

Området viser usikre verdier mht til radon iflg. NGU.

Det bør gjennomføres radonmålinger for å avdekke eventuelle forhøyede radonnivåer.

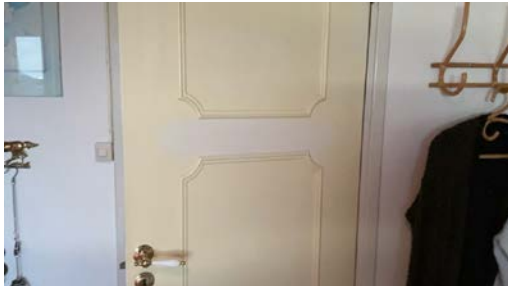
Fargeforskjell
