Rivenesvegen 41, 2436 VÅLER I SOLØR

**Stor, flott og innholdsrik enebolig  
med høy standard og jordvarme!  
Fine uteplasser, dobbeltgarasje,  
uthus og lekestue.**

**Salgsobjekt:** Enebolig  
**Eierform:** Eiet  
**Byggeår:** 1954  
**BRA-i/BRA Total** 310/413 kvm  
**Tomtstr.:** 1850.8 kvm  
**Gnr./bnr.** Gnr. 42, bnr. 38  
**Oppdragsnr.:** 1211260005

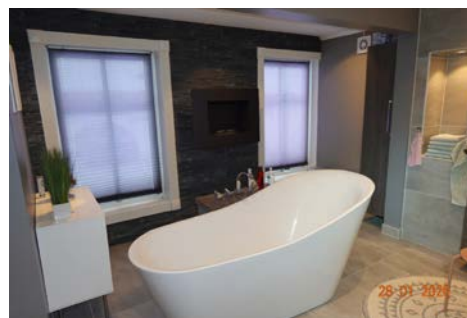
## 1. ETASJE > BAD

Bad i 1. etasje med overflater, installasjoner og komponenter fra ca. 2019. Utført av: ukjent. Kilde: eiers opplysning. Ingen dokumentasjon.

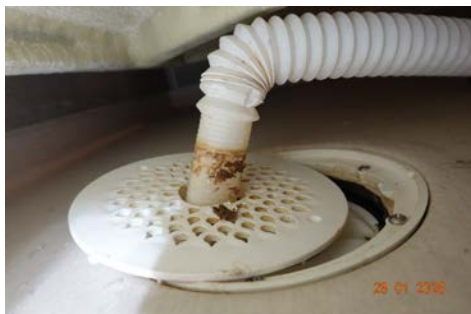
Bad med servant, skuffer, veggmontert toalett, dusjkabinett og ettgrens blandebatteri.  
Drensåpning for eventuelt lekkasjevann under vegghengt toalett.
