Fjelestadvegen 14, 4737 HORNNES

**Fjelestad. Unik utviklingseiendom  
på 2 558,5 daa med hyttetomter,  
landbruk, skog og jakt.**

Innhold

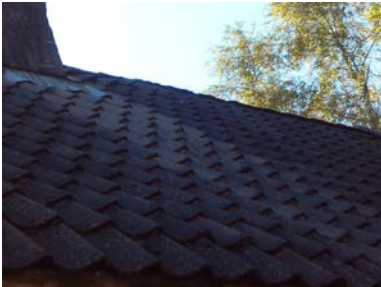
Eldre slitte enkelkrum takstein

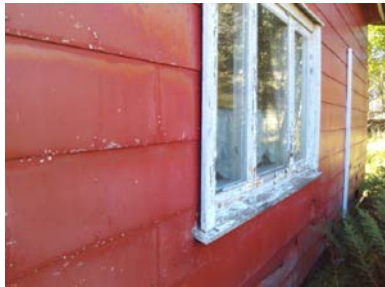
Deler av ene fasaden.

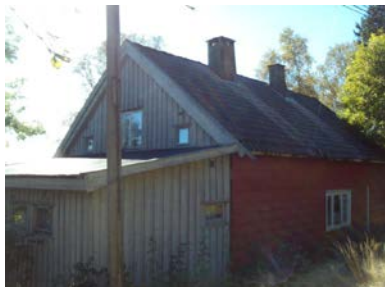
Utvendig veggkonstruksjon - 2:  
Avvik: Kledningen er noe slitt og er ubehandlet.  
Konsekvens/tiltak  
• Tiltak:  
En del vedlikehold må beregnes på fasader på tilbygget del med enkelte utskiftninger på noe sikt.

Deler av tilbygget del.

En del vedlikehold må beregnes på fasader på tilbygget del med enkelte utskiftninger på noe sikt.

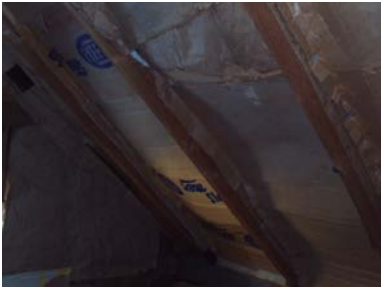
Deler isolert uten lufting i mellom undertak og isolasjon

Tilbygget del har en lukket takkonstruksjon som dermed ikke kunne vurderes. Anbefaler at det blir laget til en inspeksjonsluke for mulighet for kontroll av dette arealet ved jevne mellomrom.

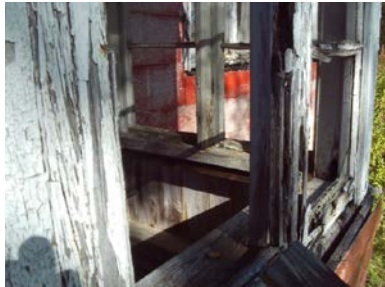
Vinduer ved overbygget inngangsparti.

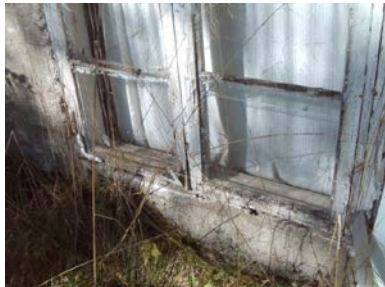
Kjellervinduer.

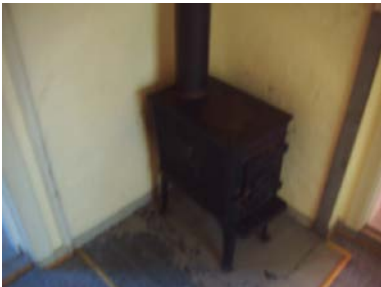
Vedovn på soverom.

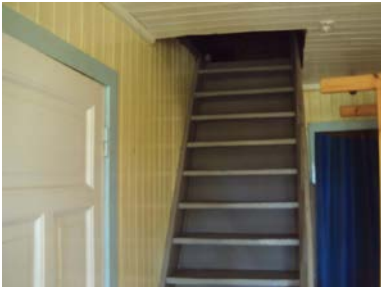
Trapp til loftet.

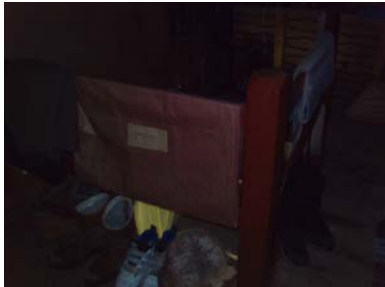
- Åpninger er såpass store at det ut ifra sikkerhetsmessige forhold anbefales å lage mindre åpninger.
- Rekkverket er såpass lavt at det på grunn av sikkerhetsmessige forhold anbefales økning av høyde.
- Håndløper bør monteres, men det var ikke krav på byggetidspunktet.
- Rekkverk må monteres for å lukke avviket.

Lav høyde rekkverk på loftet

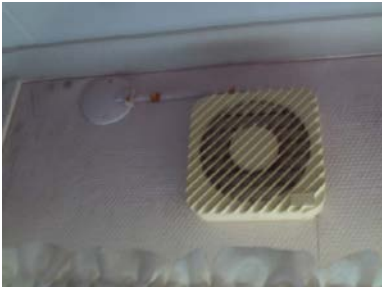
Eldre vifte i ytterveggen.

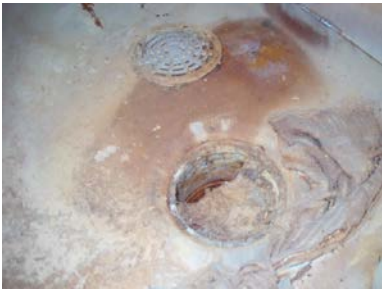
Sluk i dusjhjørne

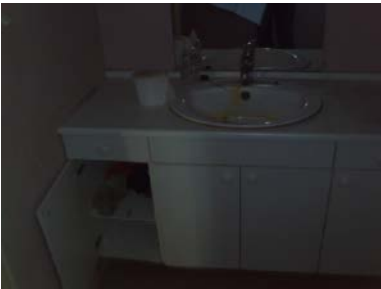
Eldre innredning.

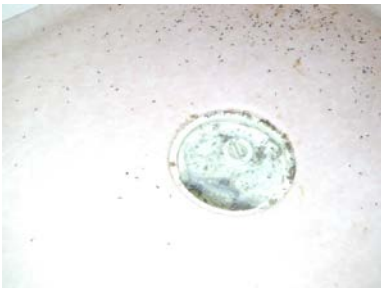
Sluk ved vaskekum.

- Overvåk tilstanden jevnlig. For å få tilstandsgrad 0 eller 1 må tettesjiktet skiftes ut, men tidspunktet for når dette er nødvendig er vanskelig å si noe om.
- Det er viktig å merke seg at levetiden til en membran varierer basert på kvalitet, installasjon og bruk. Eldre membraner kan bli sprø og sprekke opp, noe som fører til at de mister sin vanntettende funksjon. Dette kan resultere i vannlekkasjer gjennom vegger og gulv og fuktskader.

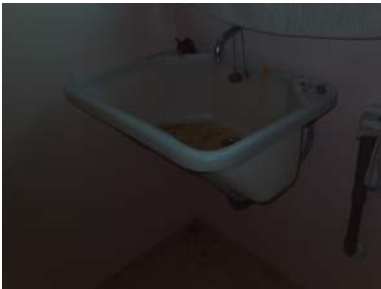
Eldre vaskekum.

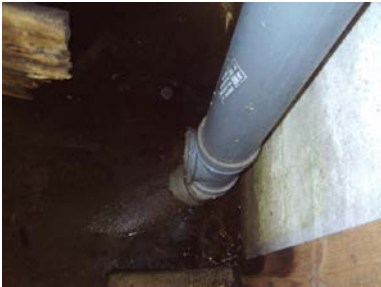
Avløpsrør av plast.

- Det er ikke behov for utbedringstiltak siden anlegget fungerer i dag, men ut ifra alder kan skader plutselig oppstå på eldre anlegg.
- I forbindelse med oppgradering av våtrom vil det være naturlig med utskiftning av rør.
