Fjelestadvegen 14, 4737 HORNNES

**Fjelestad. Unik utviklingseiendom  
på 2 558,5 daa med hyttetomter,  
landbruk, skog og jakt.**

Velkommen .....2  
Om eiendommen .....20  
Tilstandsrapport .....38  
Forbrukerinformasjon ..... 144  
Budskjema ..... 145

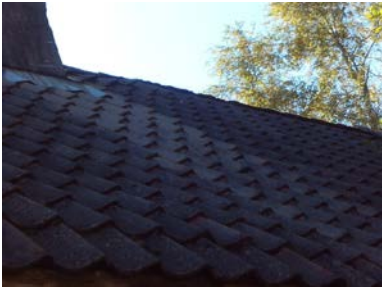
Taktekking - 2:  
Avvik: Mer enn halvparten av forventet brukstid er passert på taktekkingen.  
Konsekvens/tiltak  
• Overvåk tilstanden jevnlig. For å få tilstandsgrad 0 eller 1 må tekkingen skiftes ut, men tidspunktet for når dette er nødvendig er vanskelig å si noe om.  
• Når taktekking og undertak begynner å bli gamle, øker risikoen for lekkasjer, noe som kan føre til omfattende og kostbare reparasjoner av underliggende konstruksjoner dersom en ikke foretar tiltak på konstruksjonene før dette oppstår.

Eldre slitte enkelkrum takstein

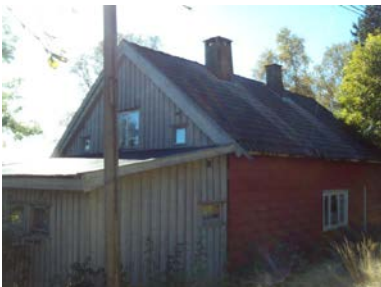
Utvendig veggkonstruksjon - 2:  
Avvik: Kledningen er noe slitt og er ubehandlet.  
Konsekvens/tiltak  
• Tiltak:  
En del vedlikehold må beregnes på fasader på tilbygget del med enkelte utskiftninger på noe sikt.

Deler av tilbygget del.

En del vedlikehold må beregnes på fasader på tilbygget del med enkelte utskiftninger på noe sikt.

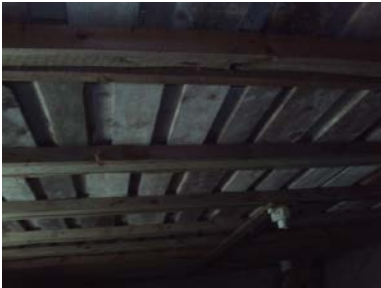
Stubbloft i mot grovkjeller.

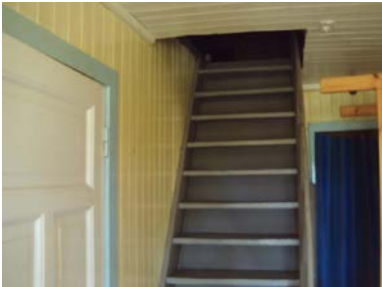
Trapp til loftet.

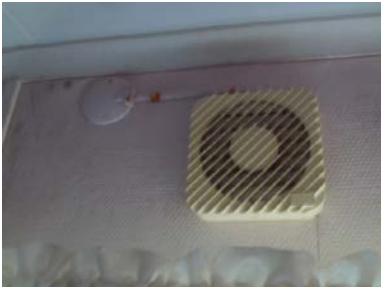
Eldre vifte i ytterveggen.

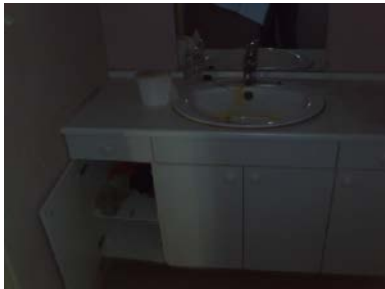
Eldre innredning.

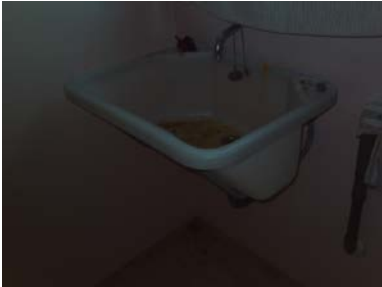
Eldre vaskekum.
