Ørakerstien 4A, 0284 OSLO

**Fantastisk eiendom med nydelige uteområder. Solid og god standard. 3 bad - lekkert kjøkken - 5 soverom - dobbel garasje**

# Tilstandsrapport

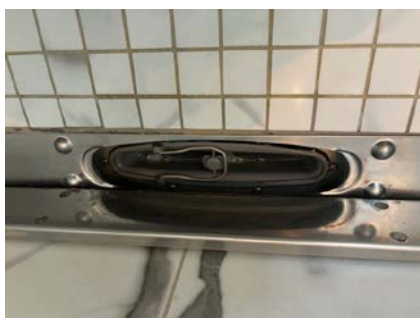
## Vurdering av avvik:

## Konsekvens/tiltak

- Det må gjøres nærmere undersøkelser.

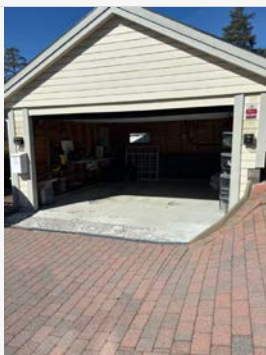
### Garasje

Noe bruksslitasje. Sprekker i dekke foran garasje. Påregnelig med vedlikehold/modernisering for deler av bygningen.
