# Tilstandsrapport

📍 Spurvevsten 13, 2380 BRUMUNDDAL

# gnr. 683, bnr. 125

Rapportdato: 27.08.2023

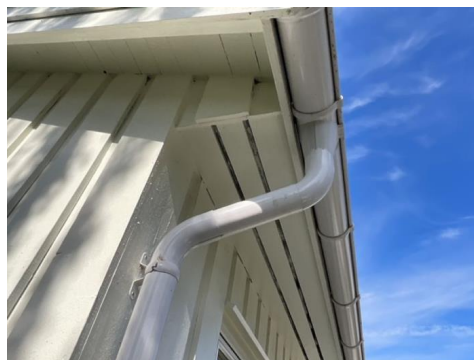
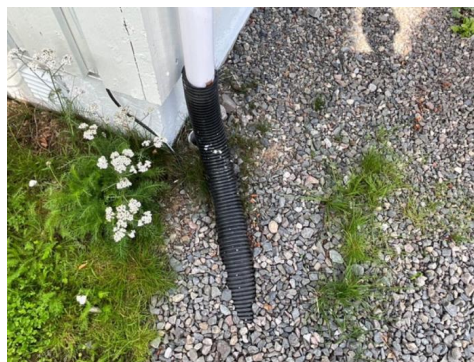
Takrenner og nedløp av metall.

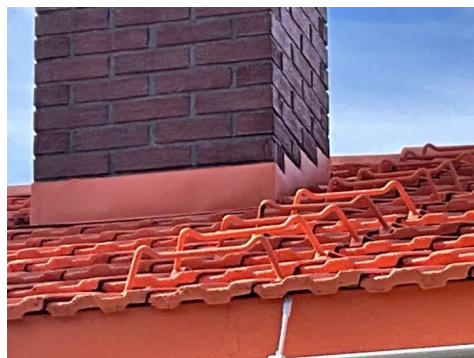
Beslag av metall.

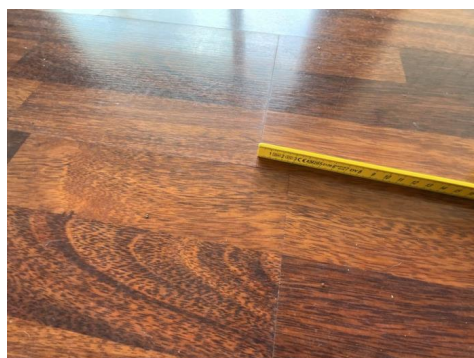
Innvendige gulv med laminat. Innvendige vegger med malte panelplater og malt panel. Innvendige himlinger med malte plater, malt panel, malt maskinpapp og folierte plater. Flere av overflatene er pusset opp i eierperioden.

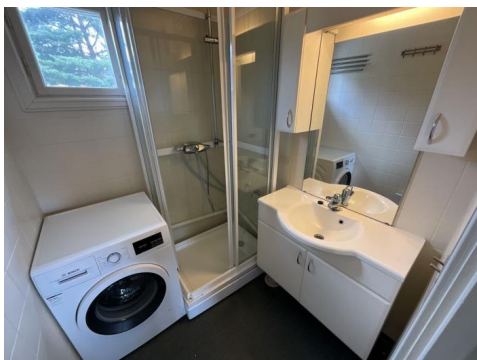
Innredning med slette fronter, heldekkende servant, ett greps blandebatteri, speil og lys. Dusjkabinett med integrert dusjbatteri. Opplegg for vaskemaskin.

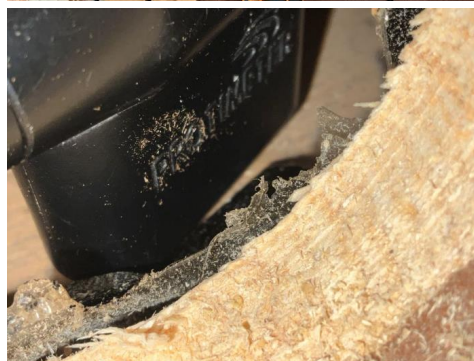
Hulltaking er foretatt uten at det er påvist unormale forhold. Det er målt inne i veggen mellom badet og toalettrommet.

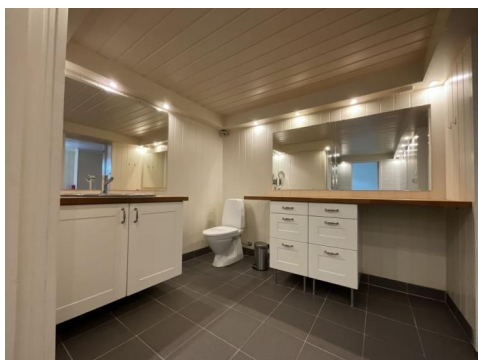
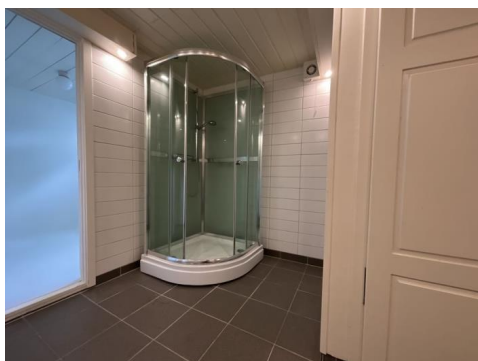
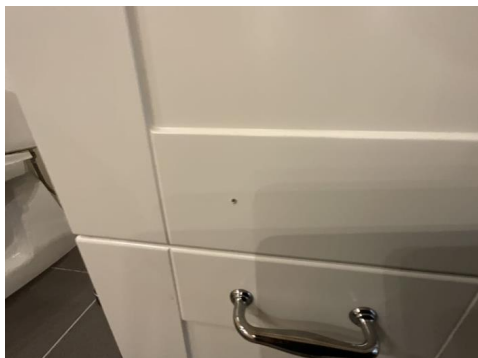
Innredning med fyllingsfronter, heltre benkeplater med nedfelt servant, ett greps blandebatteri, speil og lyspunkter. Dusjkabinett med integrert dusjbatteri. Gulvmontert toalett. Opplegg for vaskemaskin.

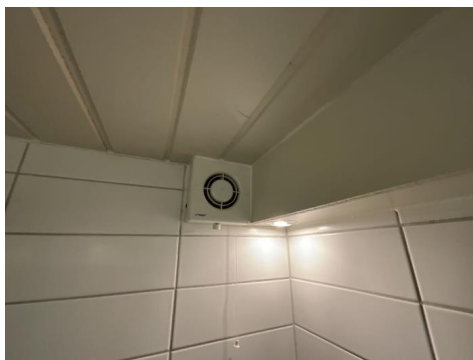
Mekanisk avtrekk med utkast til friluft. Det er etablert tilluft fra tiliggende rom.

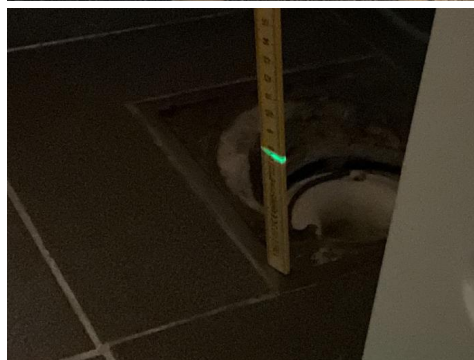
Gulv med fliser. Varmekilde er elektriske varmekabler. Det er målt nivåforskjell større enn 25 mm mellom toppen av gulvflis ved terskel og toppen av sluket.

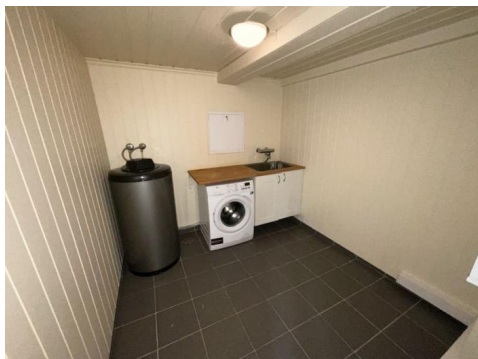
Innredning med fyllingsfronter, heltre benkeplate med nedfelt utslagskum og ett greps blandebatteri. Opplegg for vaskemaskin.

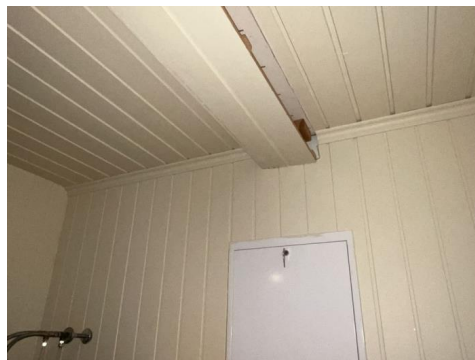
Rommet har ingen ventilering.

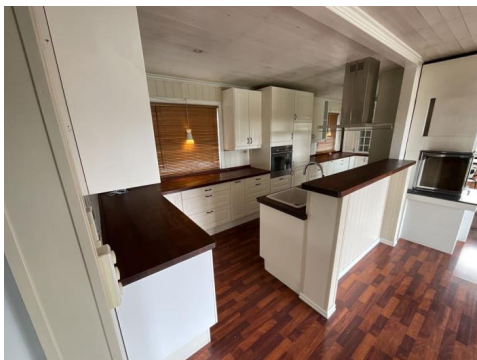
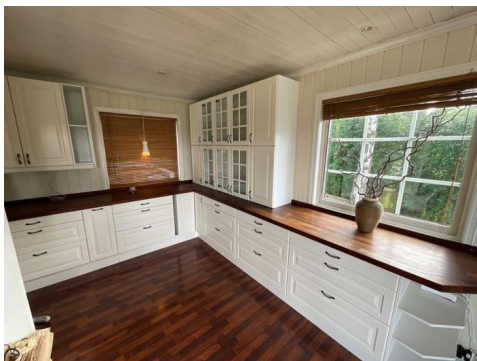
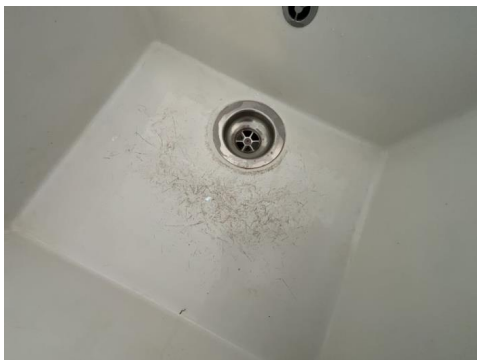
Kjøkkeninnredning av type Ikea med profilerte fronter, laminerte skrog og heltre benkeplater. Over-, under- og høyskap. Enkel kum og ett-greps blandebatteri. Integrerte hvitevarer som gasstopp, elektrisk stekeplate, komfyr, kjøle-/fryseskap og oppvaskmaskin.

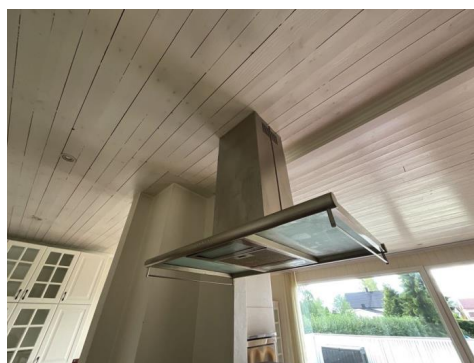
Mekanisk avtrekk med utkast til friluft.

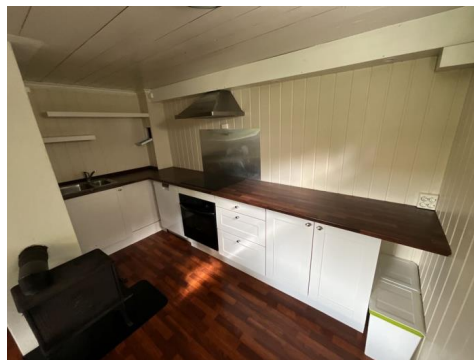
Kjøkkeninnredning av type Epoq med fyllingsfronter, laminerte skrog og laminerte benkeplater. Underskap og hyller. Enkel kum med liten skyllekum og ett-greps blandebatteri. Integrerte hvitevarer som platetopp og komfyr. Plass til frittstående hvitevarer som kjøleskap og oppvaskmaskin.

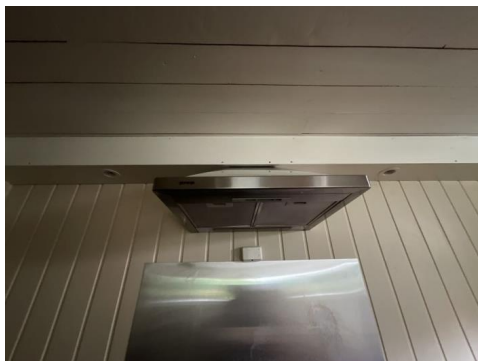
Mekanisk avtrekk med utkast til friluft.

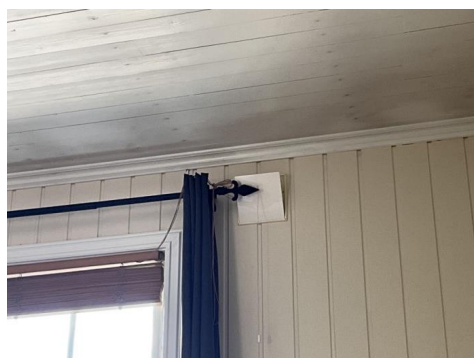
Naturlig ventilasjon via ventiler.

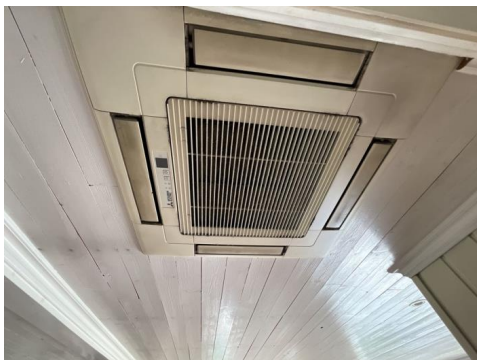
Montert luft-til-luft varmepumpe.

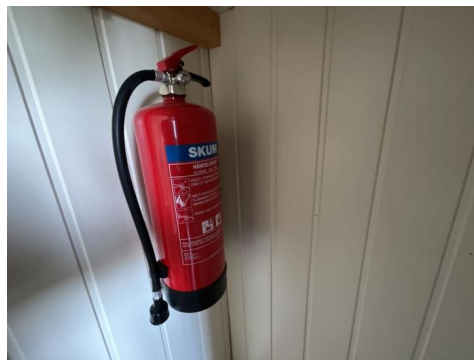
Montert brannslukningsapparater fra 2011 og 2019. Montert røykvarslere i begge etasjer.

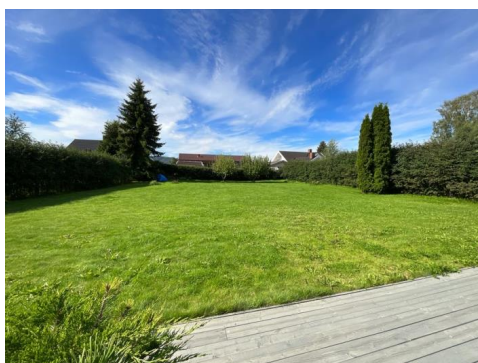
Opprinnelig byggegrunn av jord-/morenemasser.
