# Tilstandsrapport

Enebolig

Stuajordet 194, 5262 ARNATVEIT

Befaringsdato: 22.04.2025

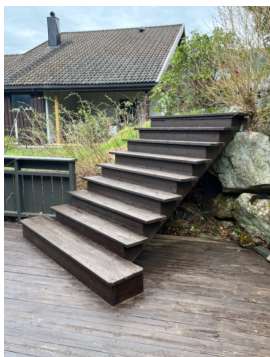
### ! TG 2 Overflater

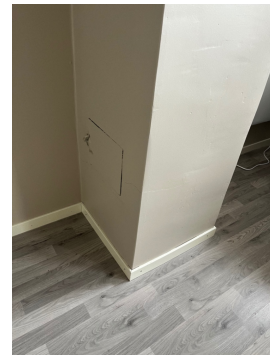
## ! TG 2 Pipe og ildsted

Pusset pipe med nyere heldekkende beslag over tak. Peisovn montert i hall med tilstrekkelig avstand til brennbart. Ildfast gulv fremfor, feieluke kontrollert, mangler plate fremfor feieluke.

- Det anbefales å montere ildfast plate under luker på pipe.

Det anbefales jevnlig tilsyn og vedlikehold av pipe.

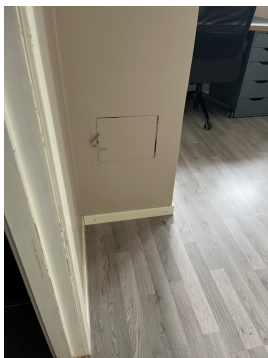
## ! TG 2 Rom Under Terreng

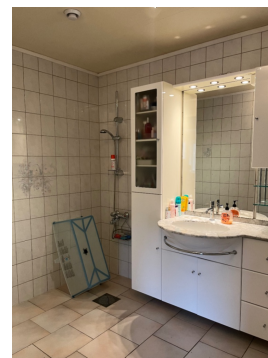
## ! TG 2 Overflater vegger og himling

Jevnlig tilsyn anbefales, oppgradering må påregnes på sikt

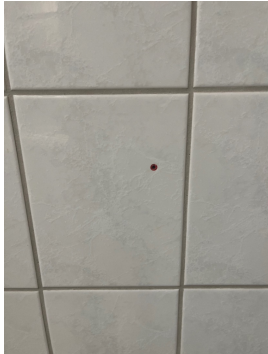
### ! TG 2 Overflater Gulv

- Tiltak:
- Fungerer med dette avvik

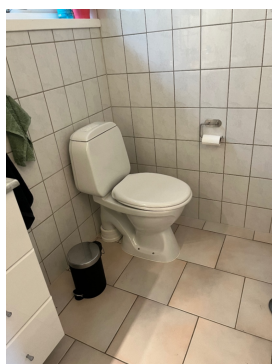
### ! TG 1 Ventilasjon

Mekanisk ventilasjon og tilfredstillende luftespalte for tilluft.

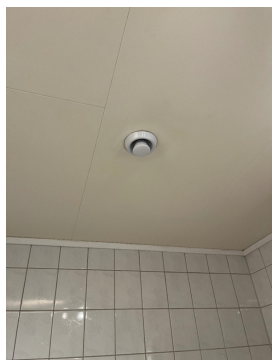
### ! TG 1 Tilliggende konstruksjoner våtrom

Det er foretatt hulltaking fra tilstøtende rom mot våtsone

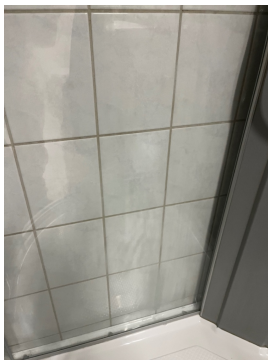
### ! TG 2 Sluk, membran og tettesjikt

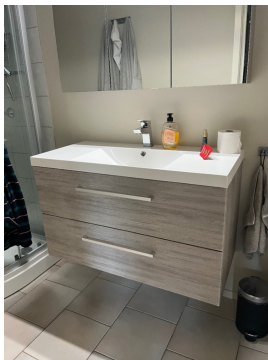
### ! TG 1 Ventilasjon

Mekanisk ventilasjon og tilfredstillende luftespalte for tilluft.

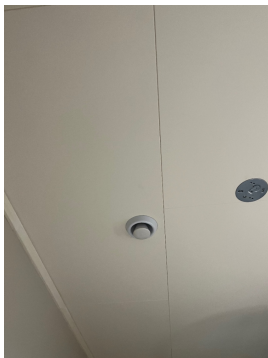
### ! TG 1 Tilliggende konstruksjoner våtrom

Det er foretatt hulltaking fra tilstøtende rom mot våtsone

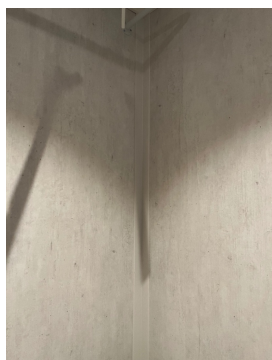
### ! TG 2 Overflater Gulv

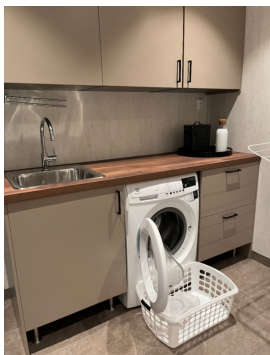
### ! TG 2 Ventilasjon

- Det bør etableres tilluft til våtrommet.

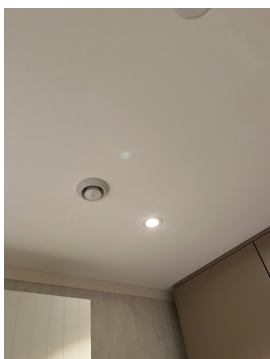
### ! TG 1 Tilliggende konstruksjoner våtrom

Det er ikke foretatt hulltaking da tilkomst til bunnsvill i inspeksjons luke.

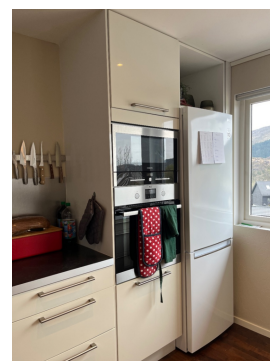
### ! TG 2 Avtrekk

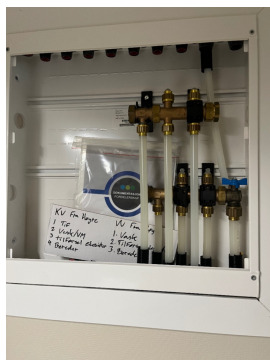
## ! TG 2 Avløpsrør

Avløpsrør i plast fra byggeår

Fungerer med dette avvik, vedlikehold må påregnes

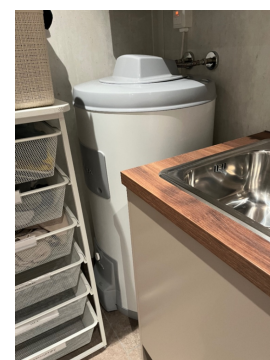
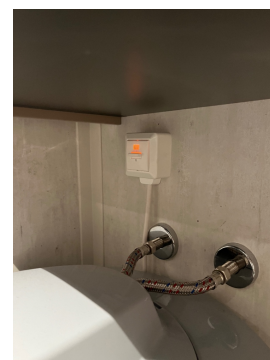
## ! TG 2 Elektrisk anlegg

**Ja** Det ble ikke registrert synlige avvik under befaring, men alle anlegg eldre enn 10 år bør ha en uavhengig kontroll.
