# Tilstandsrapport

Enebolig

Tåtøyveien 53, 3783 KRAGERØ SKJÆRGÅRD

Befaringsdato: 27.08.2025

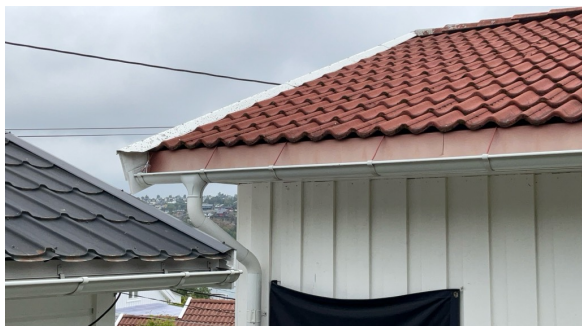
Del av rennesystem.

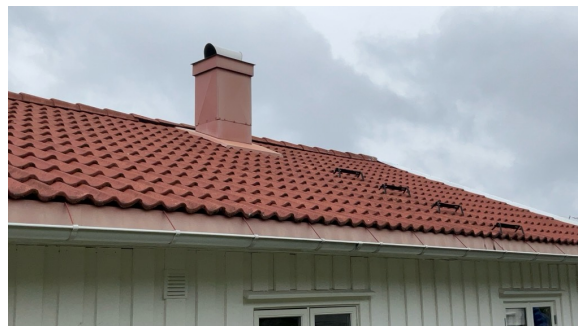
Del av rennesystem. Pipebeslag.

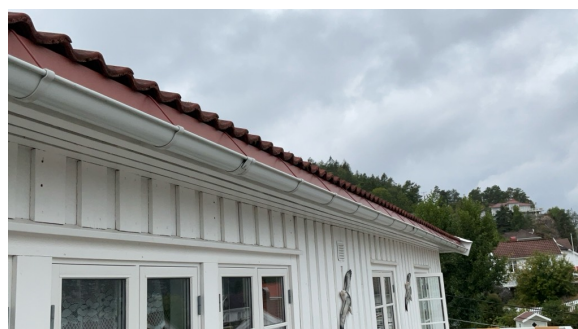
Del av rennesystem.

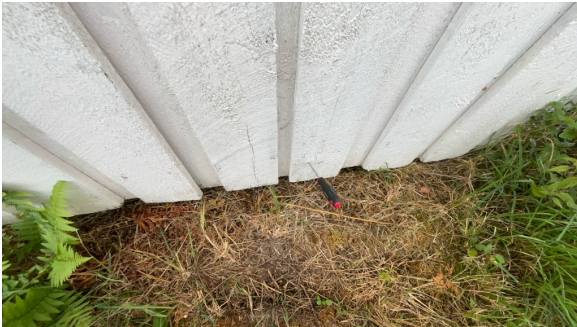
Del av vegg. Stikk kontroll av vegger er utført.

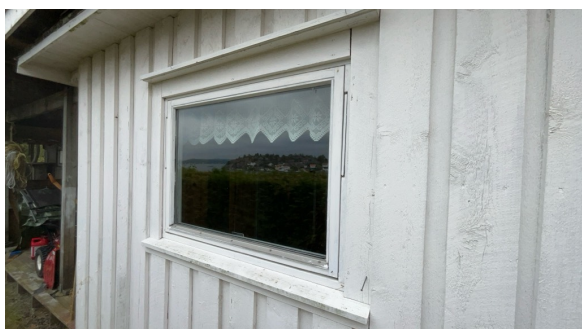
Eksempel på vindu i yttervegg.

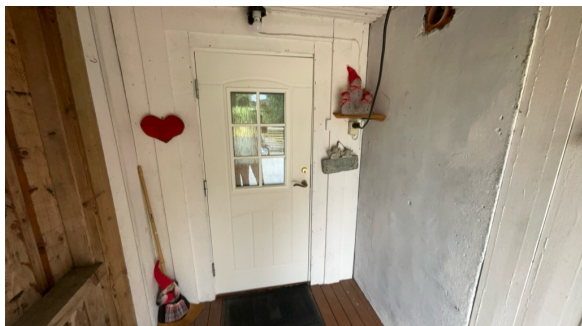
Hovedinngangsdør.

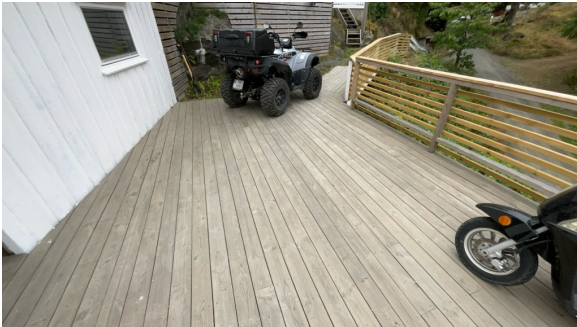
Del av terrasse.

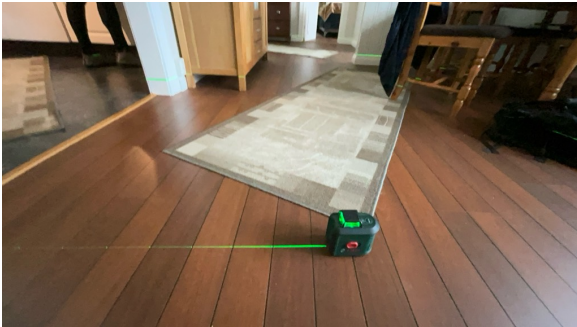
Målt etasjeskille.

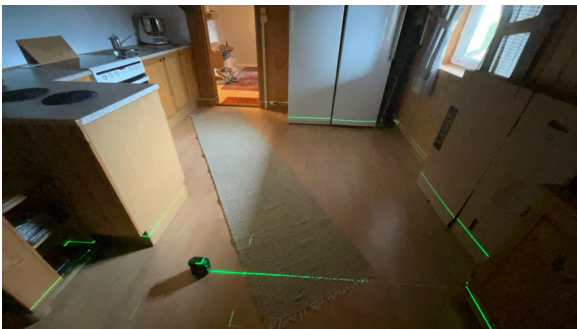
Målt etasjeskille mot mark.

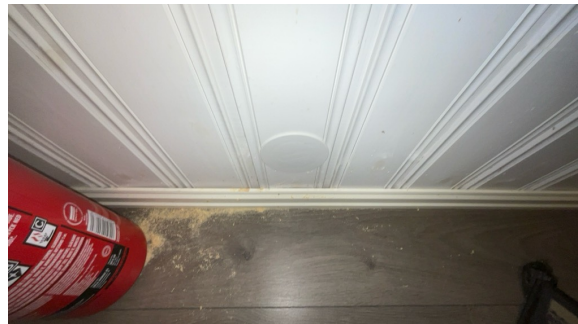
Lokk over hull.

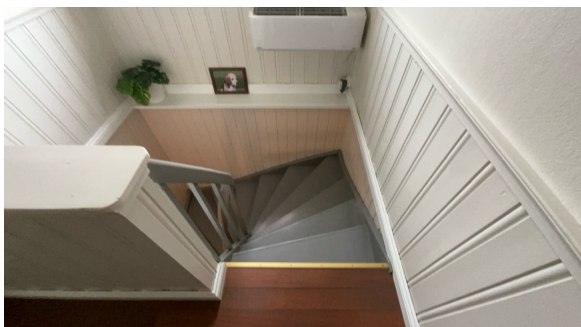
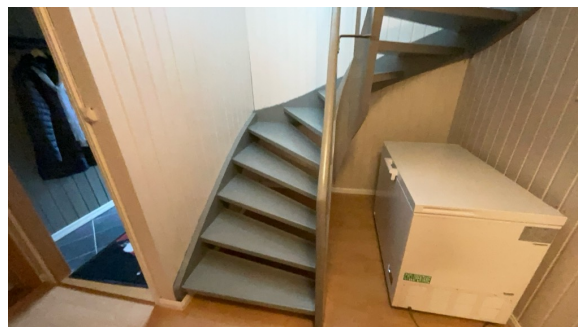
En konsekvens av avvikene er fare for fallulykker.

Trapp ned til underetasjen.

Trapp opp til 1 etasje.

Vurder trapp ut fra alder og et vedlikeholdsperspektiv.

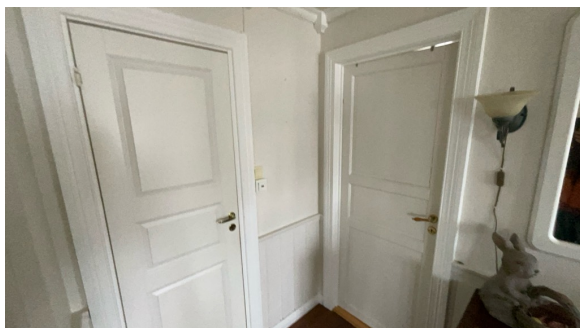
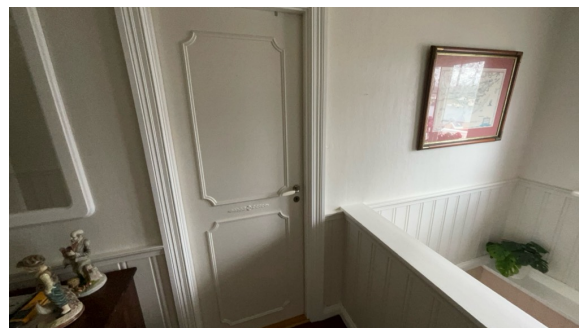
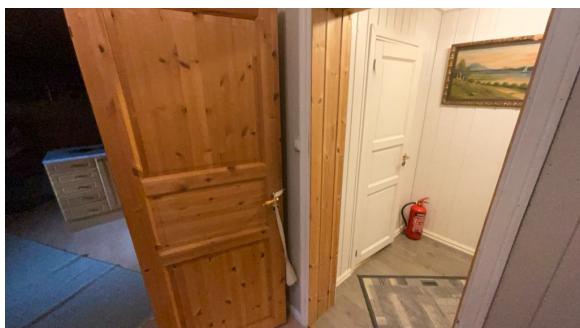
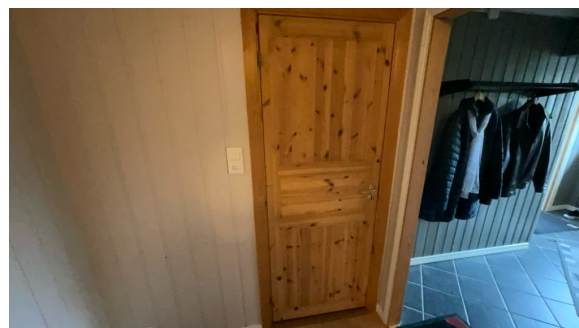
Eksempel på innerdør.

Kostnadsestimat gjelder justering av dører og ikke eventuell fornying.

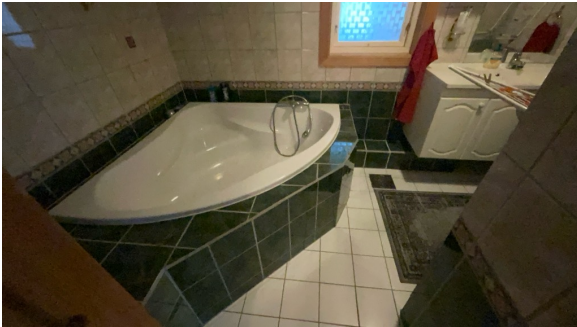
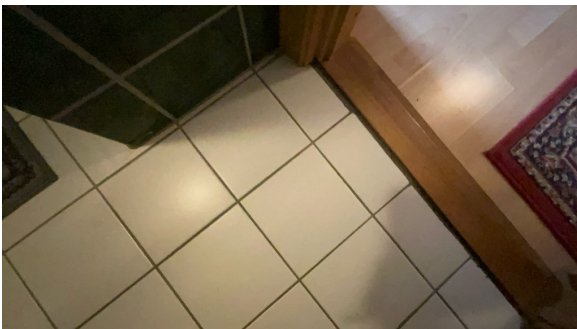
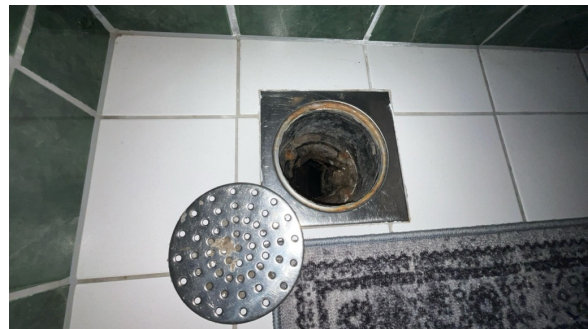
- Manglende oppgradering av våtrommet medfører høy risiko for at konstruksjonene ikke vil tåle vanlig bruk av vann eller lekkasjer. Dette kan føre til fuktskader på tilstøtende konstruksjoner.

Del av badrom.

Del av gulv.

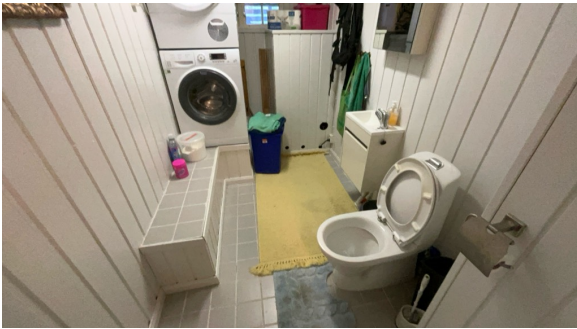
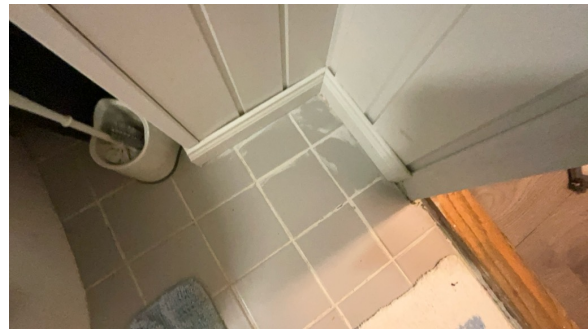
- Manglende oppgradering av våtrommet medfører høy risiko for at konstruksjonene ikke vil tåle vanlig bruk av vann eller lekkasjer. Dette kan føre til fuktskader på tilstøtende konstruksjoner.

Del av vaskerom.

Del av vegg - tak.

Del av gulv.

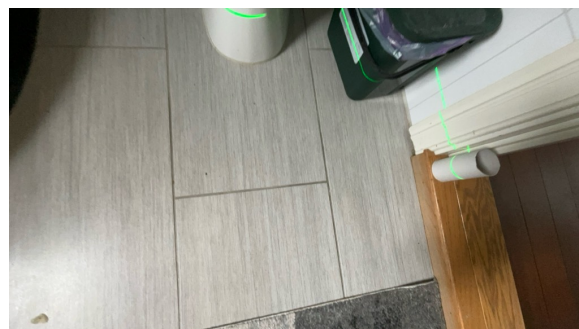
- Andre tiltak:
- Til tross for avviket i fall/høydeforskjell til sluk, vil gulvet fortsatt kunne lede vann mot sluket, men med redusert effektivitet. Dette kan potensielt øke risikoen for vannansamling i enkelte områder av badet.

Konsekvens på avvik er at vann kan komme på avveie ved eventuelle lekkasjer.

Del av gulv.

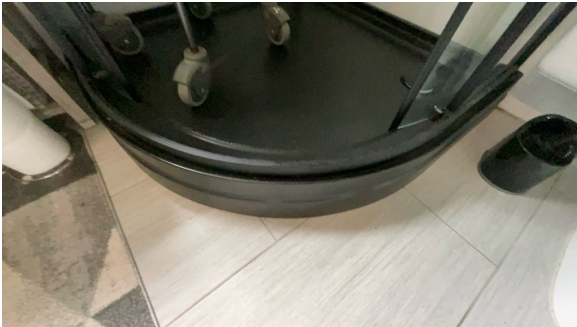
- Innhent dokumentasjon, om mulig.
- Når sluket har begrenset tilgang, er det vanskelig å rengjøre sluket og å inspisere den for å oppdage skader i membranen/fuger rundt sluket, som er avgjørende for å forhindre lekkasjer.

Sluk under dusjkabinett og har begrenset mulighet for inspeksjon og rengjøring.

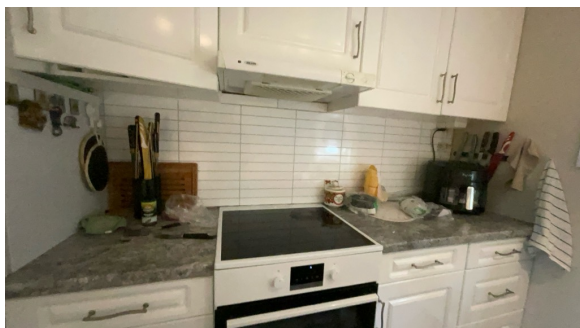
Ventilator fungerer i dag, men en må påregne utskiftning på grunn av alder.

Montert avtrekk over komfyr.

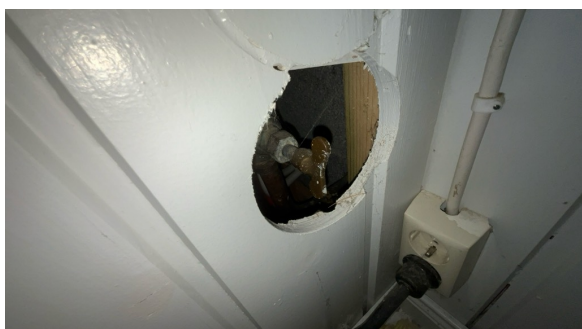
- Det er ikke behov for utbedringstiltak siden anlegget fungerer i dag, men ut ifra alder kan skader plutselig oppstå på eldre anlegg.

Del av rør til vann.

Stoppekran til vann.

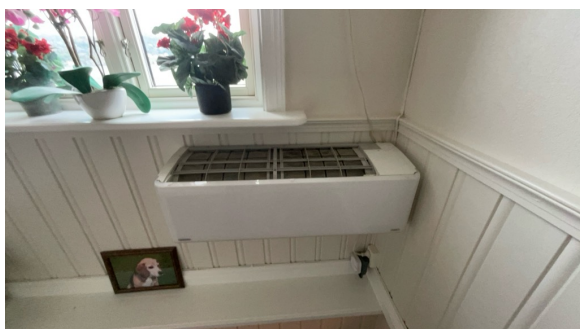
Varmepumpe innerdel.

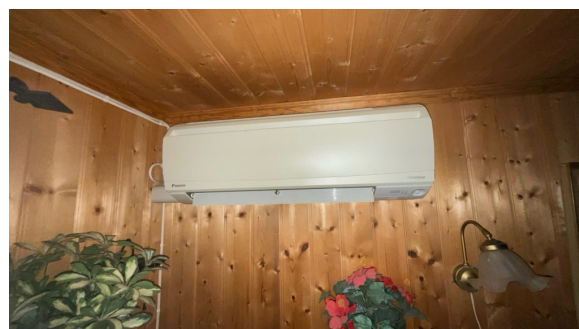
Varmepumpe innerdel.

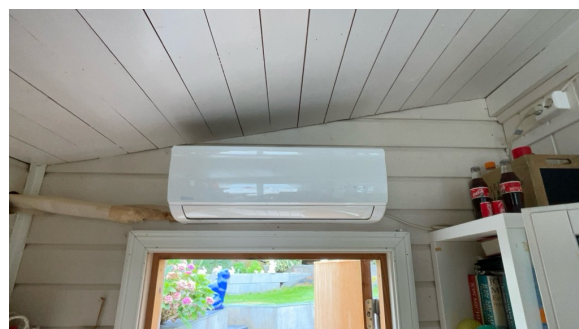
Varmepumpe innerdel.

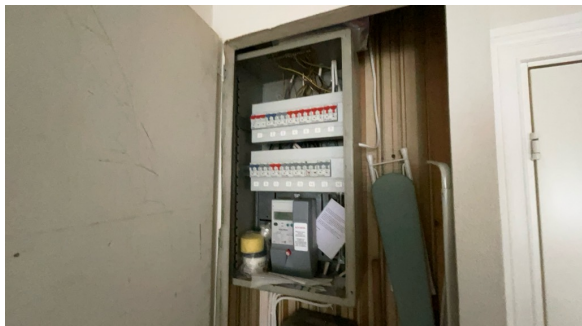
Sikringsskap.

Prisestimat gjelder kontroll av anlegget og ikke generelle arbeider eller fornying.

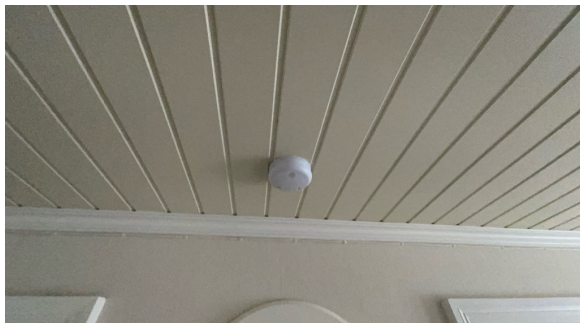
Røykvarsler.

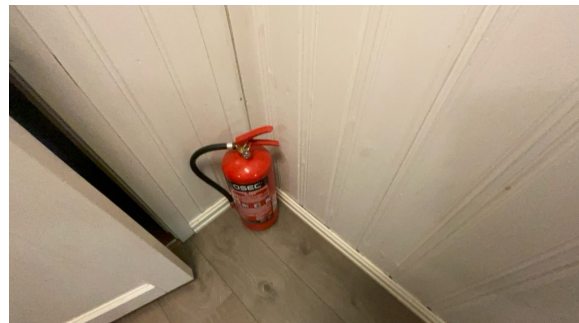
Brannslukningsapparat.

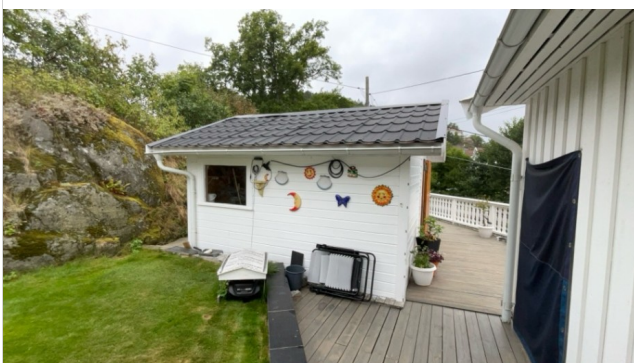
Det er noe etterslep på vedlikeholdt.

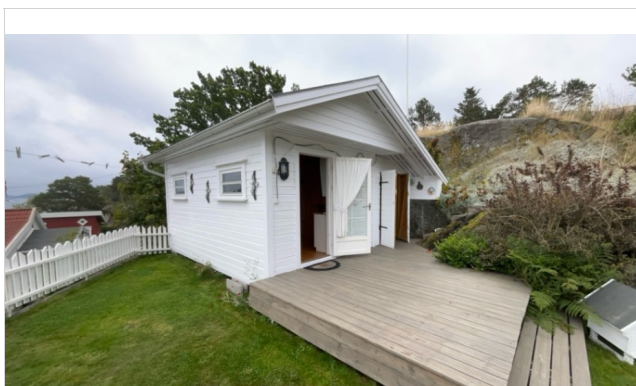
Det er noe etterslep på vedlikehold.
