## Innholdsrik enebolig på Tåtøy med solrik beliggenhet og flott sjøutsikt.

Befaringsdato: 27.08.2025

Rapportdato: 01.09.2025

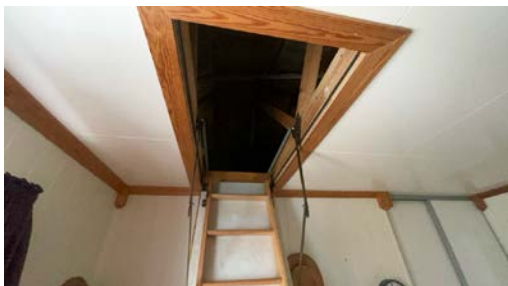
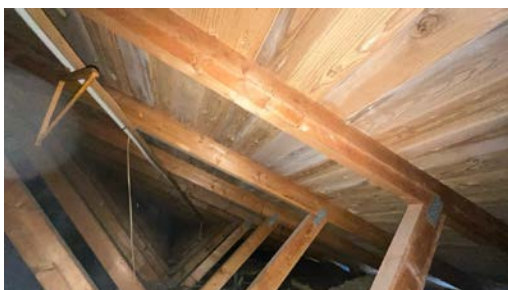
Del av takkonstruksjon, sett fra loft.

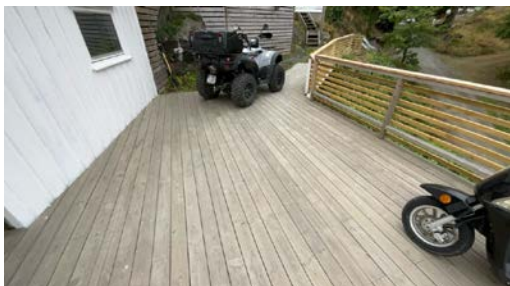
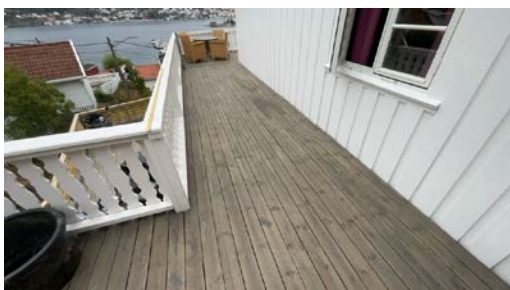
Del av terrasse.

Del av terrasse sett fra undersiden.

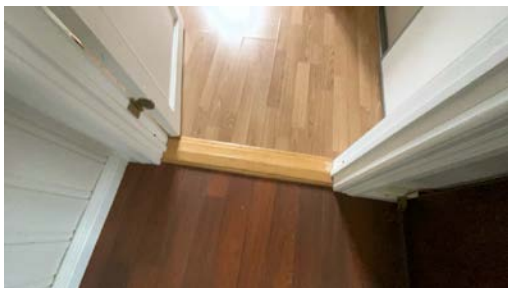
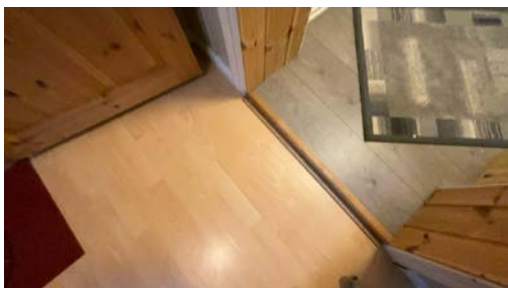
Del av gulv.

Del av vegg - tak.

Kostnaden kan variere stort i forhold til ønsket standard og sluttresultat.

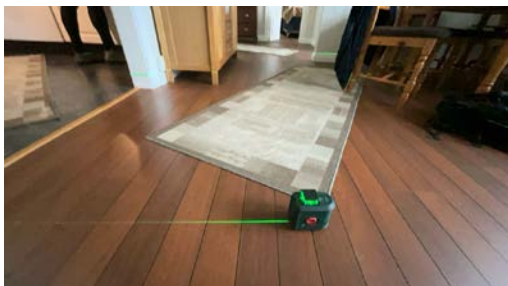
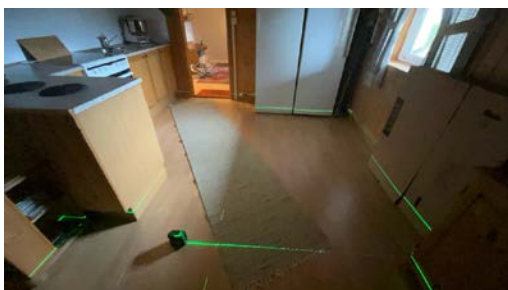
Målt etasjeskille.

Målt etasjeskille mot mark.

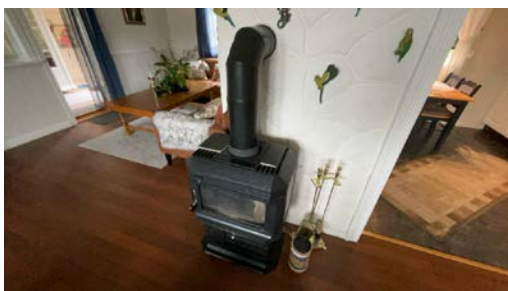
Montert ovn i stue.

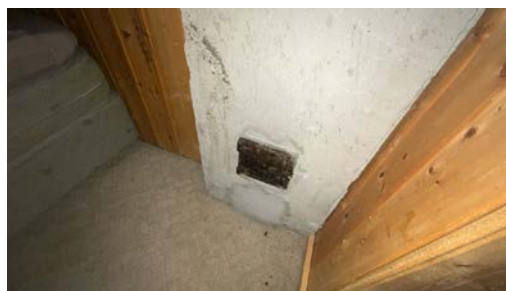
Feieluke.

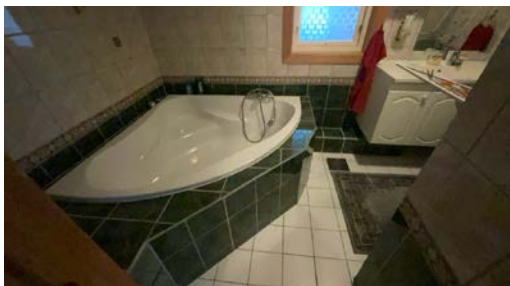
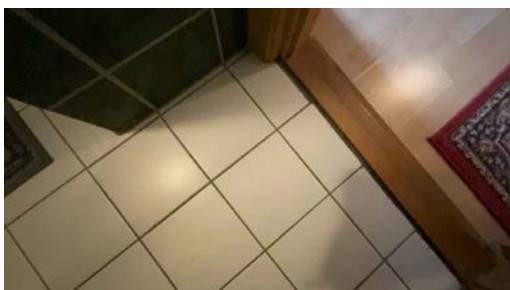
• Manglende oppgradering av våtrommet medfører høy risiko for at konstruksjonene ikke vil tåle vanlig bruk av vann eller lekkasjer. Dette kan føre til fuktskader på tilstøtende konstruksjoner.

Del av badrom.

Del av gulv.
