## Innholdsrik enebolig på Tåtøy med solrik beliggenhet og flott sjøutsikt.

gnr. 12, bnr. 956

Befaringsdato: 27.08.2025

Rapportdato: 01.09.2025

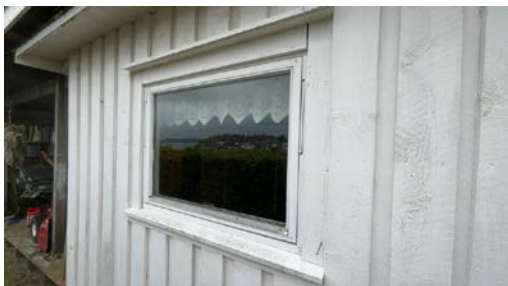
Eksempel på vindu i yttervegg.

Stikk kontroll på vinduer er utført.

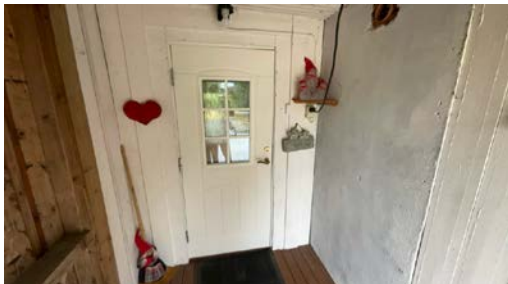
Hovedinngangsdør.

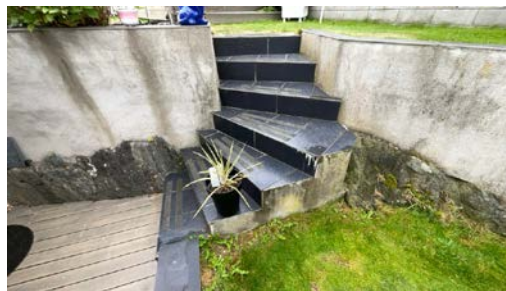
Trapp mellom terreng.

- Rekkverk må monteres for å lukke avviket.

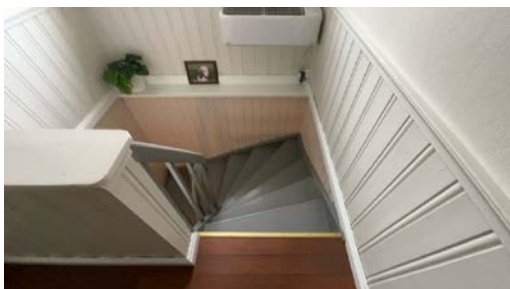
En konsekvens av avvikene er fare for fallulykker.

Trapp ned til underetasjen.

Trapp opp til 1 etasje.

Vurder trapp ut fra alder og et vedlikeholdsperspektiv.

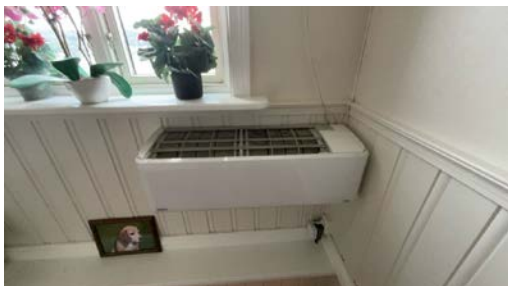
Varmepumpe innerdel.

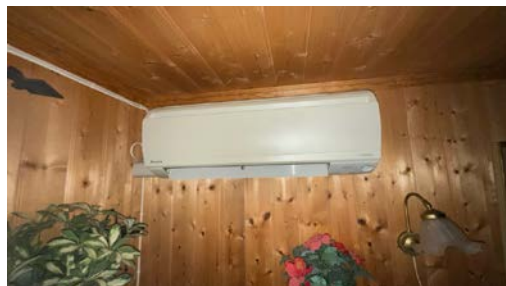
Varmepumpe innerdel.

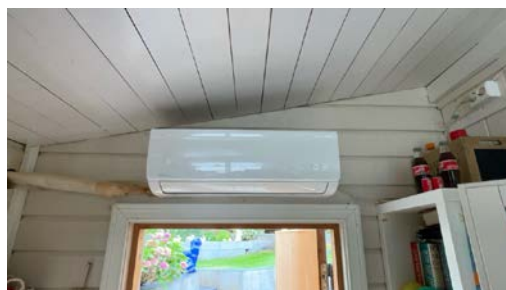
Varmepumpe innerdel.

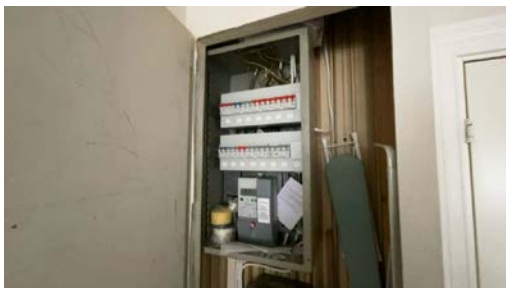
Sikringsskap.

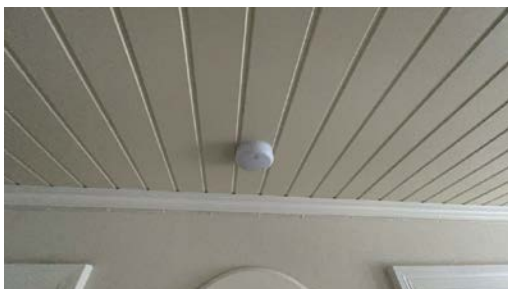
Røykvarsler.

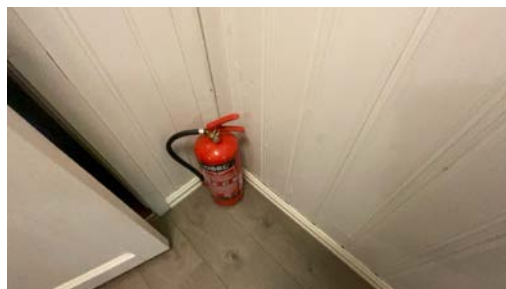
Brannslukningsapparat.
