## Innholdsrik enebolig på Tåtøy med solrik beliggenhet og flott sjøutsikt.

gnr. 12, bnr. 956

Befaringsdato: 27.08.2025

Rapportdato: 01.09.2025

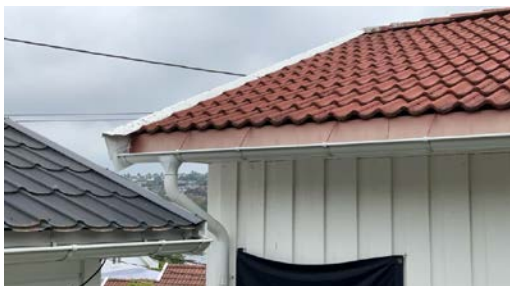
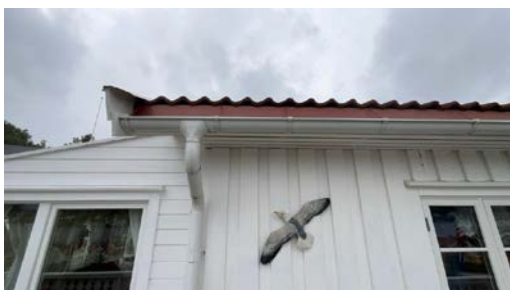
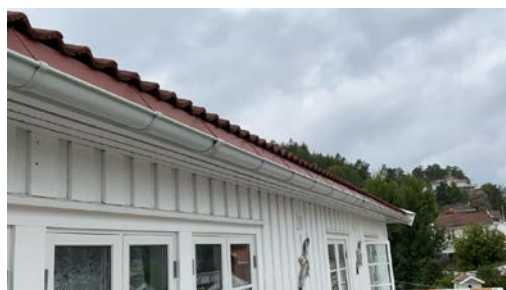
Del av rennesystem.

Del av rennesystem. Pipebeslag.

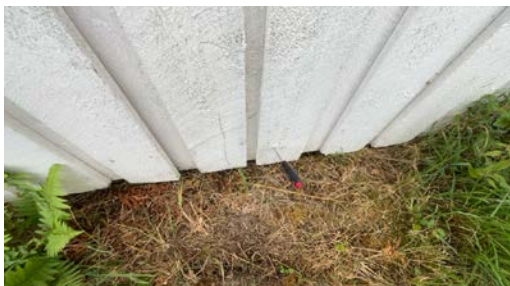
Del av vegg. Stikk kontroll av vegger er utført.

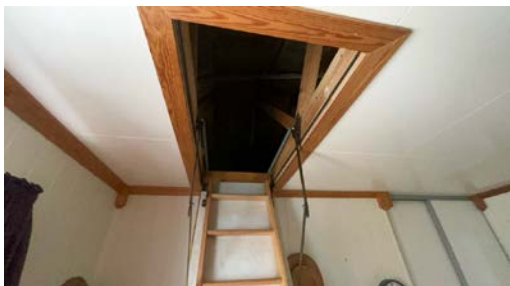
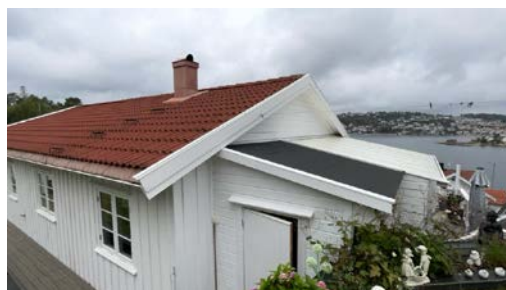
Del av takkonstruksjon, sett fra loft.

Takets hovedutforming.

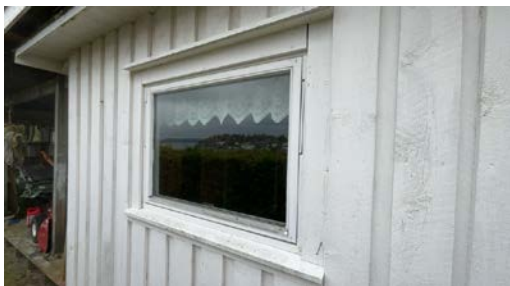
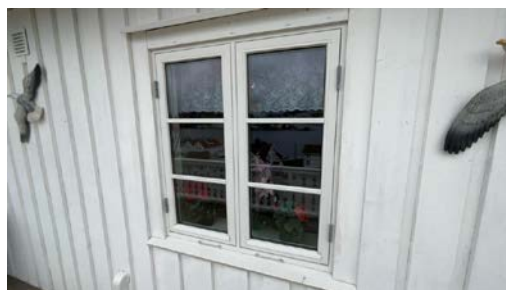
Eksempel på vindu i yttervegg.

Stikk kontroll på vinduer er utført.

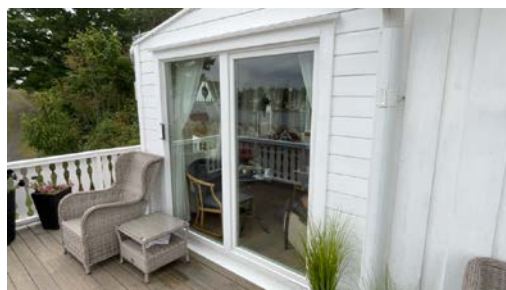
Hovedinngangsdør.

Dør inn til bod.

Dør inn til stue.

Terrassedør inn til stue.

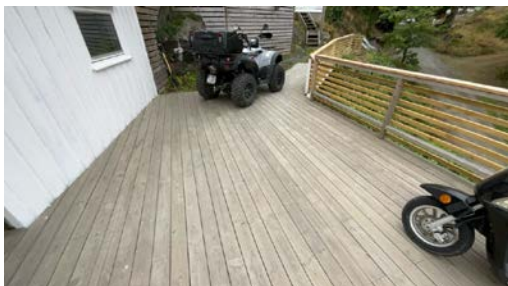
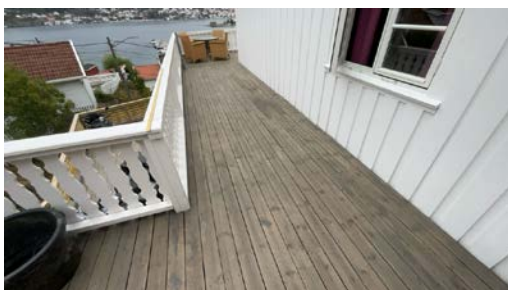
Del av terrasse.

Del av terrasse sett fra undersiden.

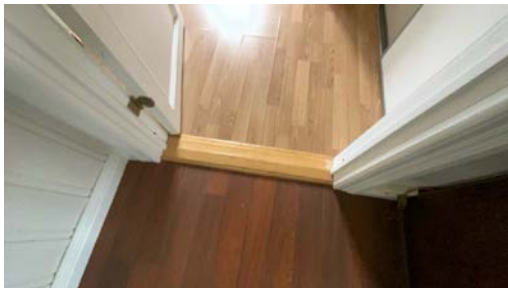
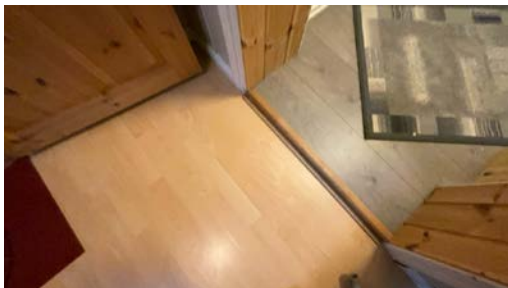
Del av gulv.

Del av vegg - tak.

Kostnaden kan variere stort i forhold til ønsket standard og sluttresultat.

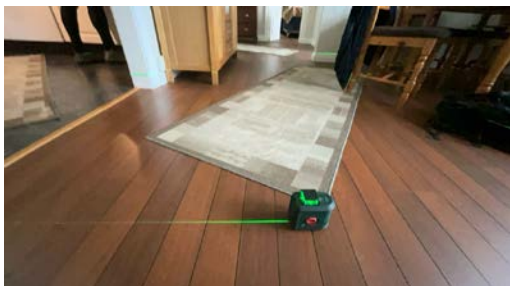
Målt etasjeskille.

Målt etasjeskille mot mark.

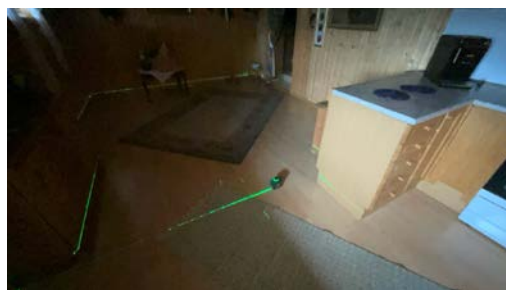
- Det er målt høydeforskjell på mellom 15-30 mm gjennom hele rommet. Tilstandsgrad 2 gis med bakgrunn i standardens krav til godkjente måleavvik.

Målt etasjeskille mot mark.

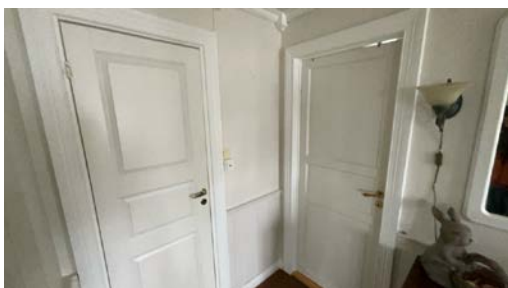
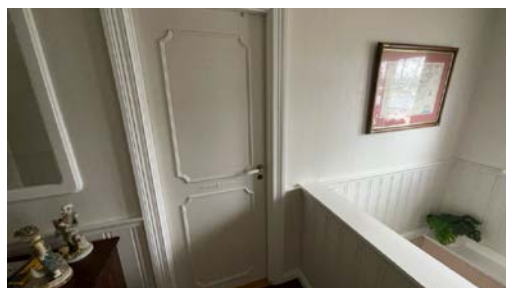
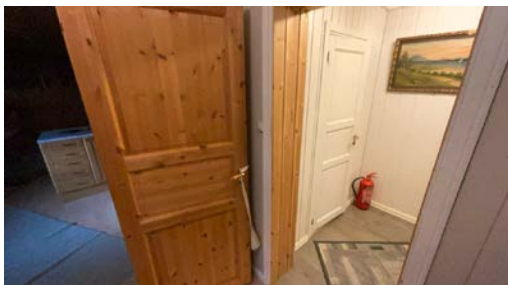
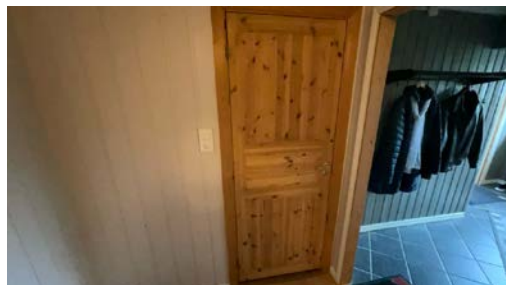
Eksempel på innerdør.

Kostnadsestimat gjelder justering av dører og ikke eventuell fornying.

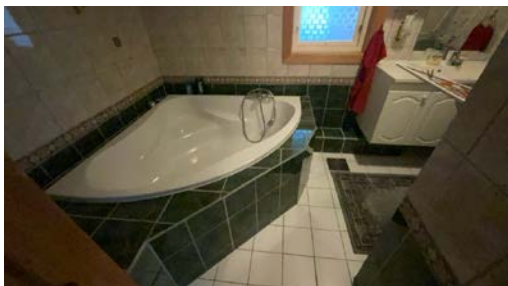
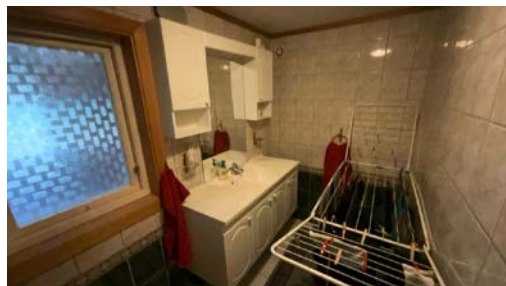
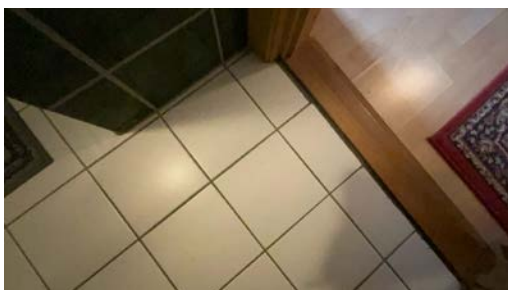
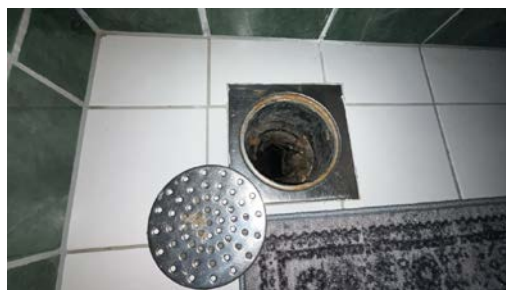
• Manglende oppgradering av våtrommet medfører høy risiko for at konstruksjonene ikke vil tåle vanlig bruk av vann eller lekkasjer. Dette kan føre til fuktskader på tilstøtende konstruksjoner.

Del av badrom.

Del av gulv.

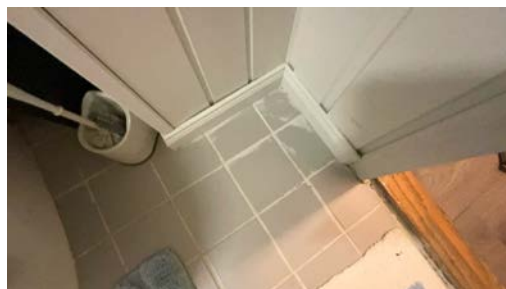
- Manglende oppgradering av våtrommet medfører høy risiko for at konstruksjonene ikke vil tåle vanlig bruk av vann eller lekkasjer. Dette kan føre til fuktskader på tilstøtende konstruksjoner.

Del av vaskerom.

Del av vegg - tak.

Del av gulv.

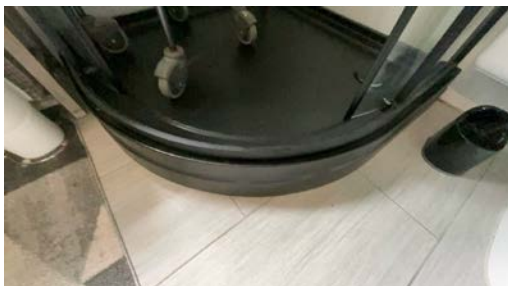
• Når sluket har begrenset tilgang, er det vanskelig å rengjøre sluket og å inspisere den for å oppdage skader i membranen/fuger rundt sluket, som er avgjørende for å forhindre lekkasjer.

Sluk under dusjkabinett og har begrenset mulighet for inspeksjon og rengjøring.

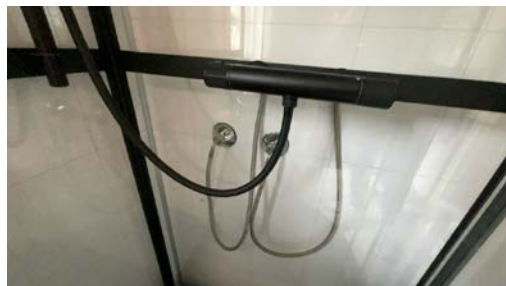
Dusjkabinett er montert med fleksislangor.

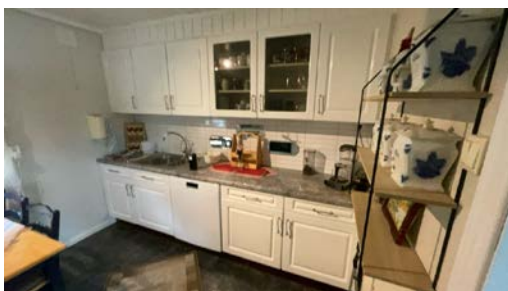
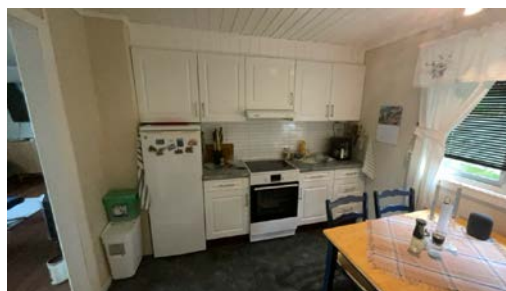
Del av kjøkken.

Kjøkken montert i underetasjen.

Kostnaden varierer mye ut fra ønsket standard og løsning.

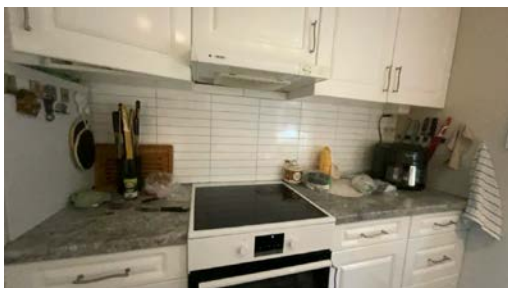
Ventilator fungerer i dag, men en må påregne utskiftning på grunn av alder.

Montert avtrekk over komfyr.
