**Salgsobjekt:** Andelsleilighet  
**Eierform:** Andel  
**Byggeår:** 2017  
**BRA-i/BRA Total** 93/98 kvm  
**Tomtstr.:** 1839 m<sup>2</sup>  
**Soverom:** 3  
**Antall rom:** 4  
**Gnr./bnr.** Gnr. 229, bnr. 149  
**Andelsnr.:** 51  
**Oppdragsnr.:** 1006250155

Rune Kristiansen Takst AS  
Sørligata 44. Oppdrag 25109

# Tilstandsrapport - NS 3600

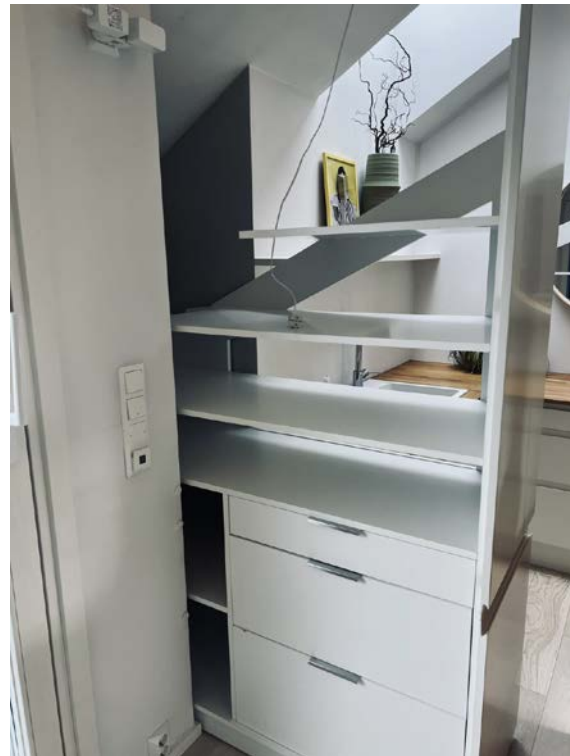
Skapløsning i kjøkken med uttrekkbar del.
