# Tilstandsrapport

Enebolig

Kvitlevegen 8, 4480 KVINESDAL

Befaringsdato: 10.06.2025

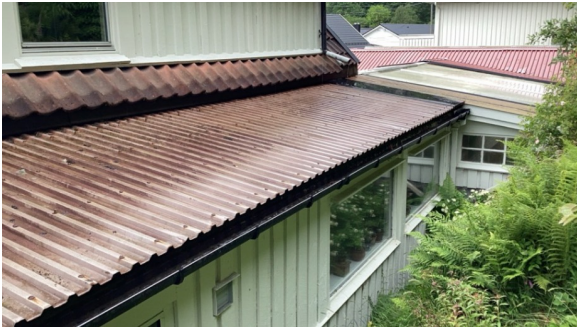
Tekking av plater i metall

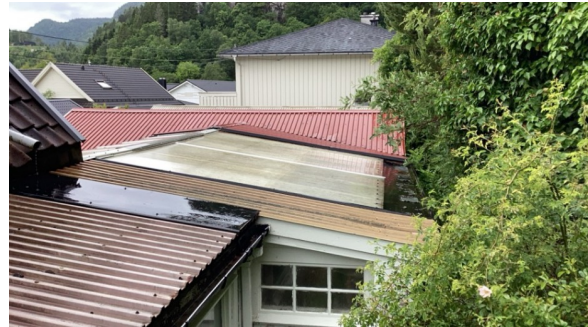
Tekking av glassplater

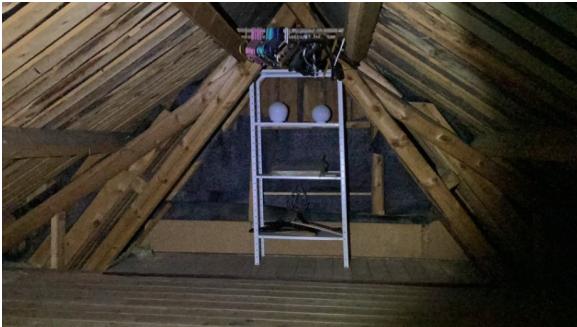
Takkonstruksjon

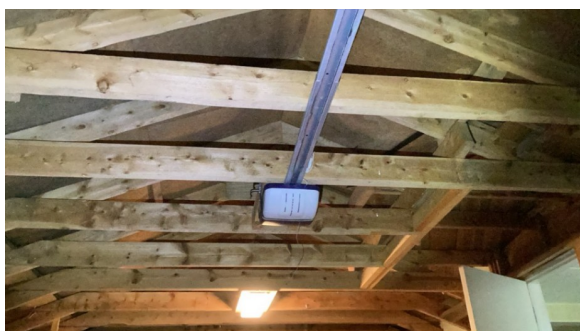
Sperrekonstruksjon

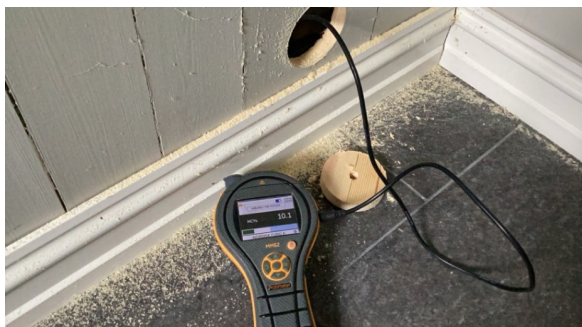
Måling med pigg

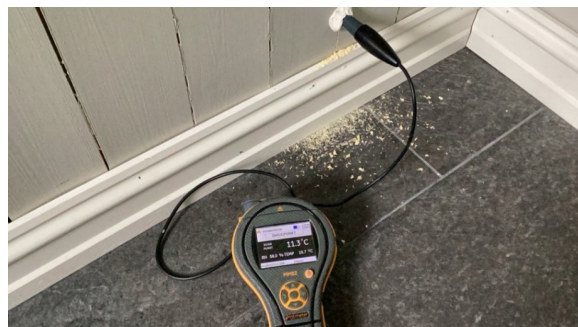
RF måling

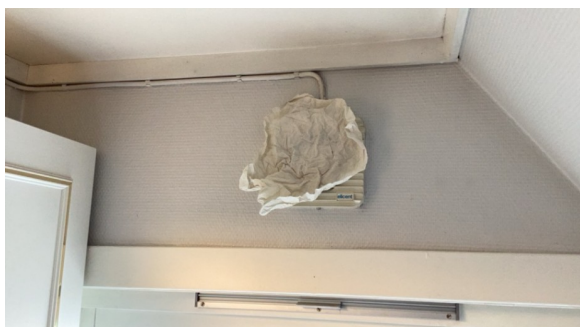
Avtrekk ok

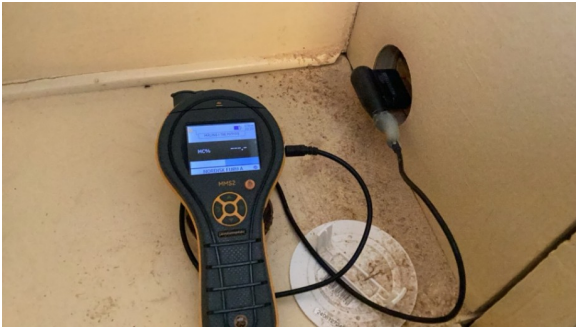
Hulltaking er foretatt, uten å påvise unormale forhold.  
Hulltaking er utført Målinger har gitt følgende resultater.  
RF måling på 50 % ved 17,3 grader.  
Måling med pigg har påvist under 8 Vekt%

Måling med pigg

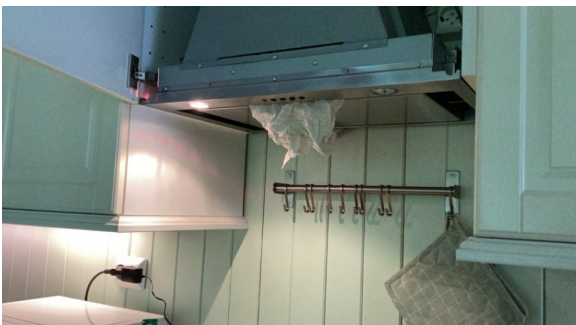
Avtrekk ok

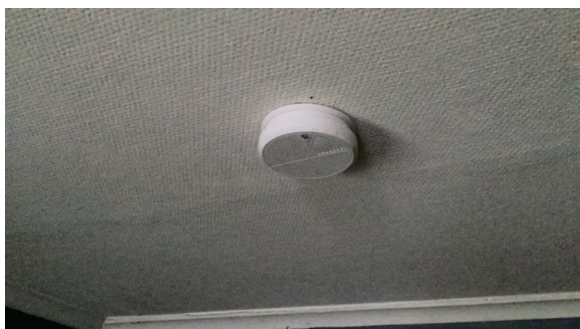
Loft ok

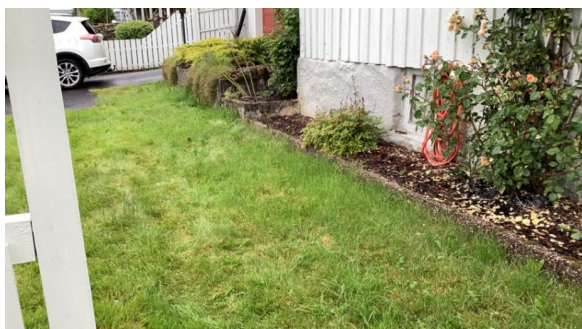
Terrenghorhold foran bolig

Pris er satt med hensyn til undersøkelse.

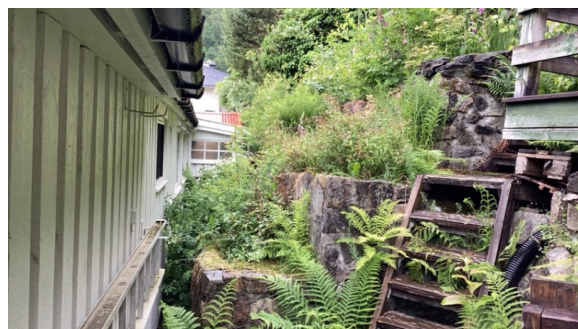
Terrenghorhold bak bolig
