Kvitlevegen 8, 4480 KVINESDAL

**Kvinesdal/sentrum! Sjarmerende  
enebolig i nærheten av sentrum -  
3 soverom og 2 bad. Mulighet for  
rask overtakelse!**

# Sjarmerende enebolig i nærheten av sentrum - 3 soverom og 2 bad.

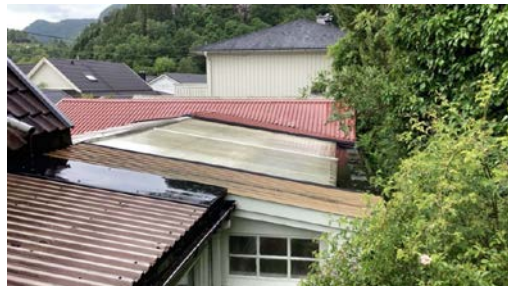
Tekking av glassplater

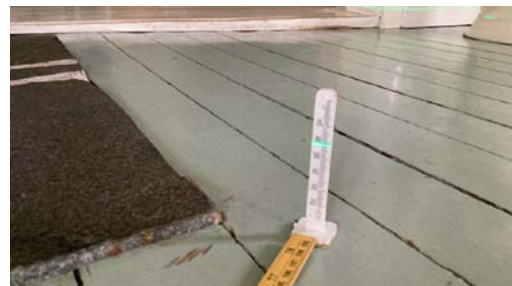
- Det er målt høydeforskjell på mellom 15-30 mm gjennom hele rommet. Tilstandsgrad 2 gis med bakgrunn i standardens krav til godkjente måleavvik.
- Det er påvist fuktskader i etasjeskiller
- Det er registrert symptom på sopp/råte.
- Målt høydeforskjell på mellom 10 - 20 mm innenfor en lengde på 2 meter. Tilstandsgrad 2 gis med bakgrunn i standardens krav til godkjente måleavvik.
- Målt høydeforskjell på over 20 mm innenfor en lengde på 2 meter. Tilstandsgrad 3 gis med bakgrunn i standardens krav til godkjente måleavvik.
- Målt høydeforskjell på over 30 mm gjennom hele rommet. Tilstandsgrad 3 gis med bakgrunn i standardens krav til godkjente måleavvik.

ca 29 mm høydeforskjell på gulv i stue

- For å få tilstandsgrad 0 eller 1 må høydeforskjeller rettes opp. Det vil imidlertid sjelden være økonomisk rasjonelt som et enkeltstående tiltak i en bolig som dette. Dersom boligen en gang skal renoveres, kan man vurdere slike tiltak.
- Nye bjelker må settes inn.
- Råteskadet treverk må skiftes.
- Konstruksjonene må sikres mot råte, sopp og skadedyr.

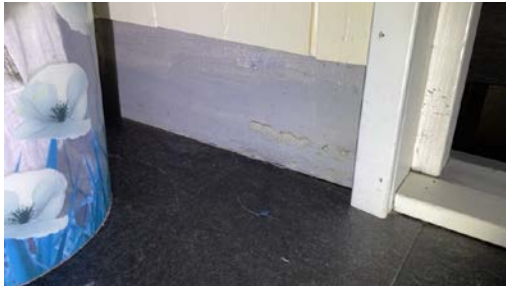
Det er ikke montert sokkelflis på vegg

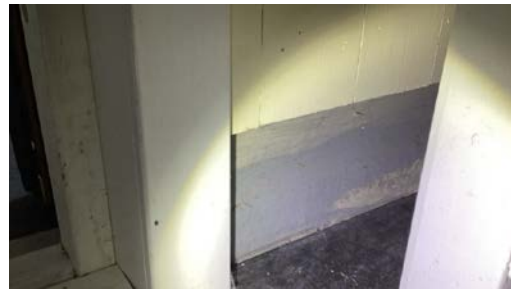
- Det er påvist mangelfull/feil utførelse rundt rørgjennomføringer e.l. som gir fare for fukt i konstruksjonen i våtsone.
- Det er påvist tegn på utettheter på våtrommet.
- Det er rundt sluk påvist en ikke-fagmessig utførelse av membran/tettesjikt/klemring.
- Membran kan ikke konstateres (ikke synlig og det foreligger heller ikke dokumentasjon).

membran er smørt på vegg uten tilstrekkelig bånd i overgang

- Konsekvensen er at det kan oppstå fuktskader i konstruksjonen bak overflatematerialet. Vann kan trenge inn gjennom utette rørgjennomføringer og forårsake fuktskader ved fukttilførsel gjennom enten bruksvann eller lekkasjevann.
- Konsekvensene av ikke-fagmessig utførelse rundt sluk og klemring på våtrom kan medføre lekkasjer og fuktskader.
- Feil montering av sluk og klemring øker risikoen for vannlekkasjer. Dette kan føre til fuktskader i underliggende konstruksjoner.
- Løsningen/utførelsen rundt rørgjennomføringer gir fare for fukt inn i konstruksjoner.
- Våtrommets tettesjikt/membran står foran utbedring/utskiftning.

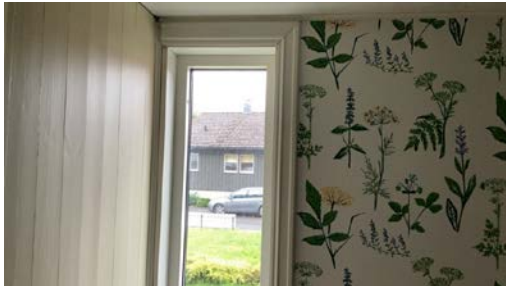
Rommet har ingen ventilasjon

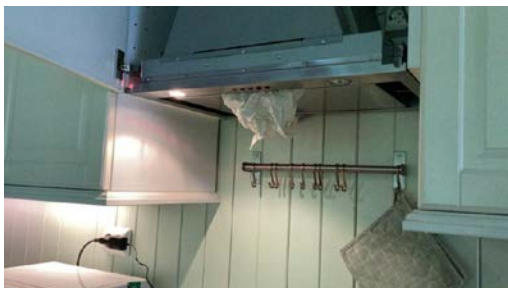
Det er kjøkkenventilator med avtrekk ut.

Avtrekk ok

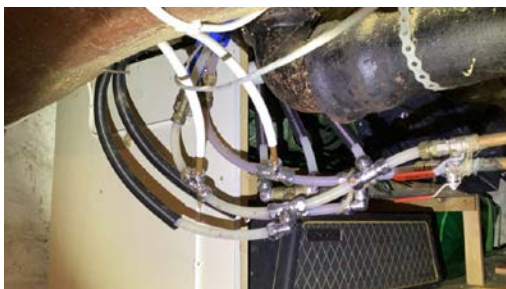
Innvendige vannledninger er av plast (rør i rør).

Vannrør i pex

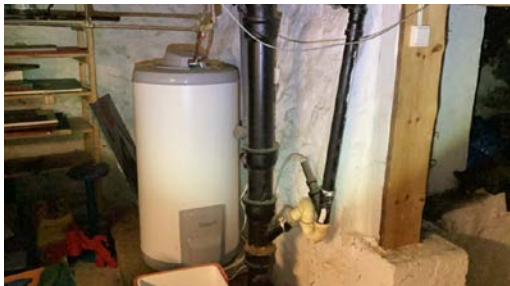
- Det er ikke behov for utbedringstiltak siden anlegget fungerer i dag, men ut ifra alder kan skader plutselig oppstå på eldre anlegg.
- I forbindelse med oppgradering av våtrom vil det være naturlig med utskiftning av rør.
- Tidspunkt for utskiftning av avløpsrør nærmer seg.
- Eldre avløpsrør har blant annet større sannsynlighet for lekkasjer, noe som kan føre til omfattende og kostbare vannskader i boliger.

Avløpsrør i støpejern

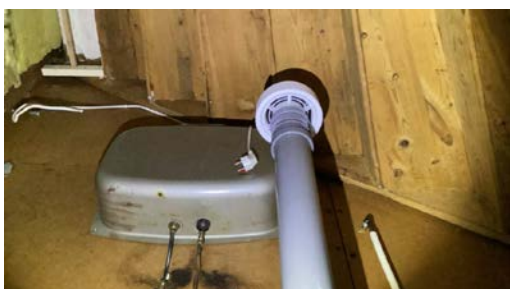
Ventilering av avløp

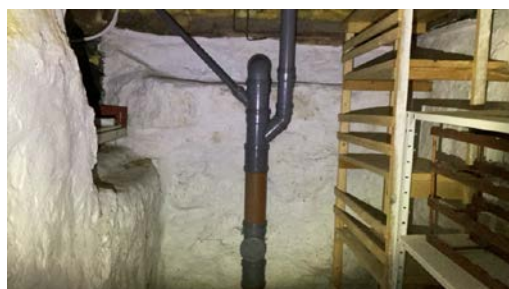
Stakeluke

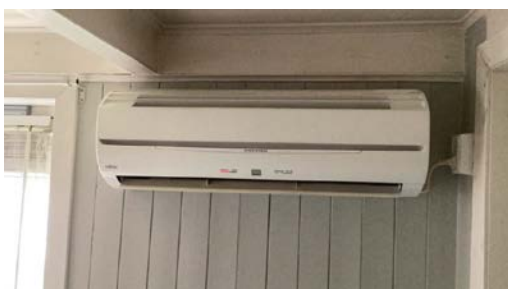
- Det er ikke behov for utbedringstiltak siden varmesentralen fungerer i dag, men ut ifra alder kan skader plutselig oppstå på eldre anlegg.

Varmepumpe

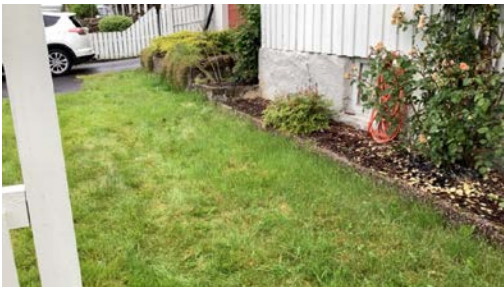
Terreng foran bolig

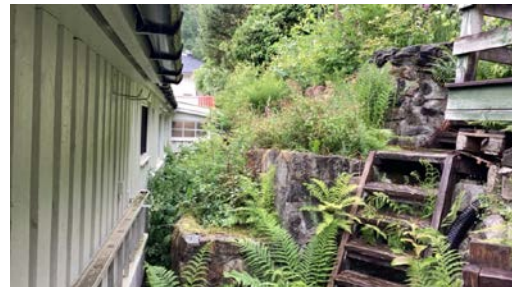
Terreng bak bolig
