Feiarvegen 264, 2265 NAMNÅ

# Tilstandsrapport

Befaringsdato: 12.08.2025

Rapportdato: 05.09.2025

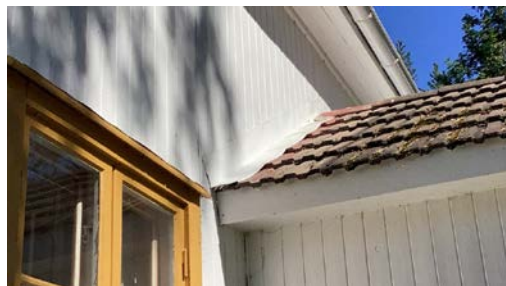
Beslag i overganger er lagt utenpå kledning. Sårbar løsning med tanke på potensielle lekkasjer.

Beslag i overgang mot sekundærentre er lagt utenpå kledning.

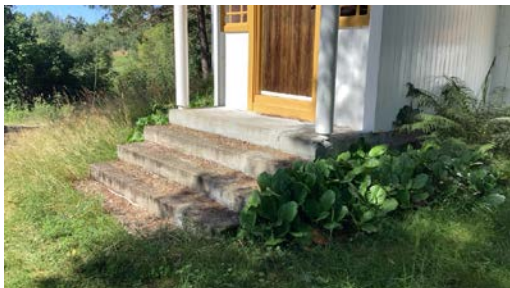
Det går noen innkassinger av tre ned i bakken ved entre. Det er opplyst at dette er innkassing av ventilering fra kryperom. Trekonstruksjoner som går ned i bakken medfører fare for utvikling av råte.
