# Tilstandsrapport

Fritidsbolig

Skåtøyveien 30, 3780 SKÅTØY

Befaringsdato: 21.12.2025

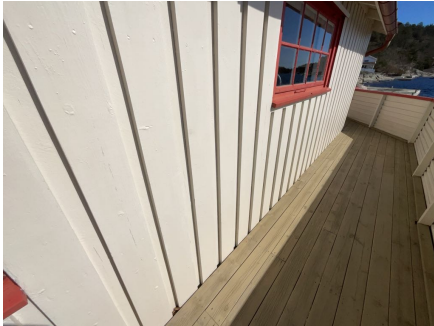
- Det er påvist spredte råteskader i bordkledningen.
- Det er avvik:

Del av vegg.

- Råteskadet trekledning må skiftes ut.

Konstruksjonen må vurderes ut fra vanlig alders og vedlikeholds intervall.  
Det er behov for overflatebehandling.

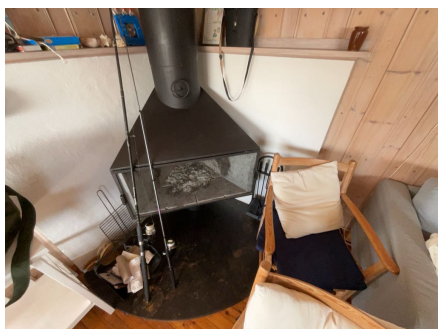
Montert ovn i stue.

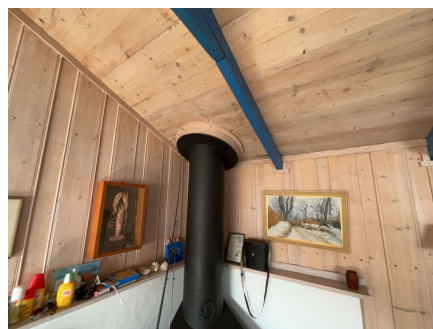
Del av pipe.

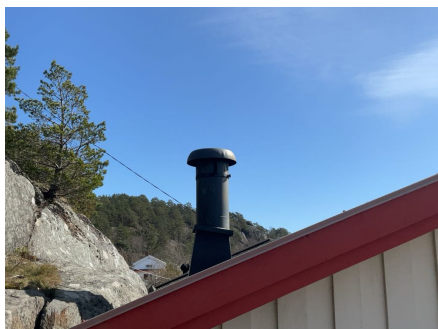
Pipe over tak.

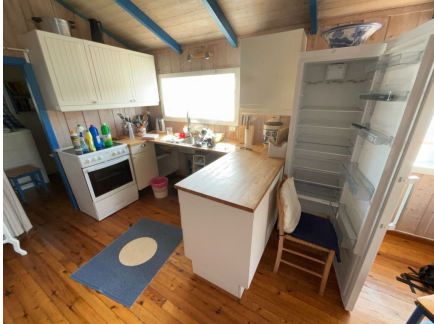
Del av kjøkken.

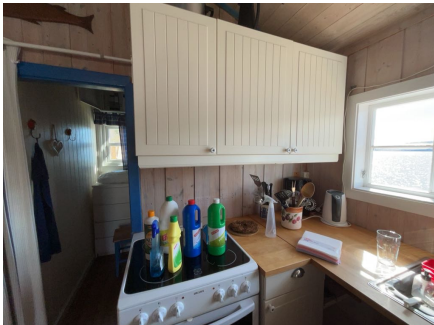
Det er ikke montert avtrekk.

- Mekanisk avtrekk bør etableres.

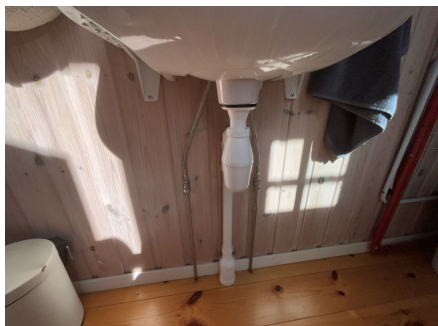
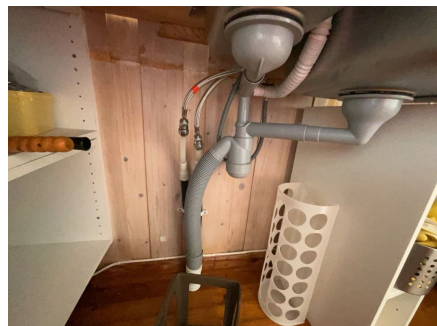
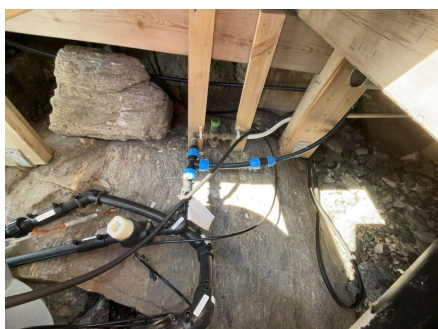
Del av rør til vann.

Del av rør til vann. Stoppekran til vann.

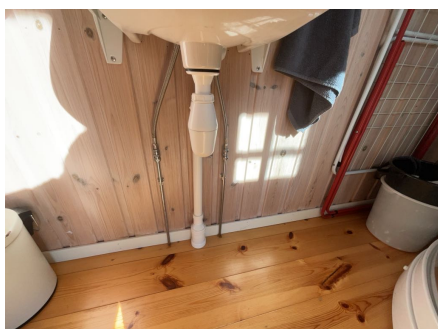
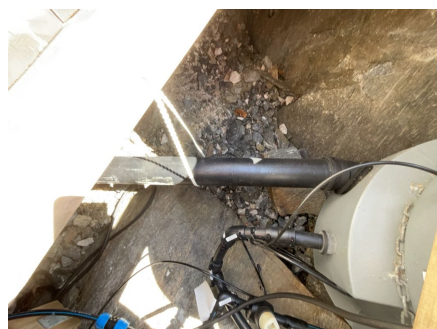
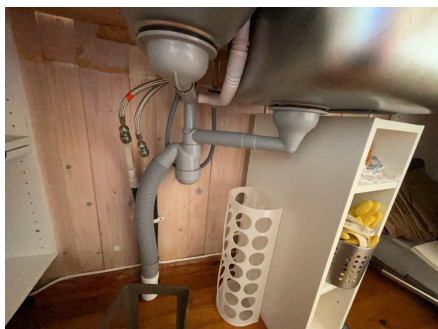
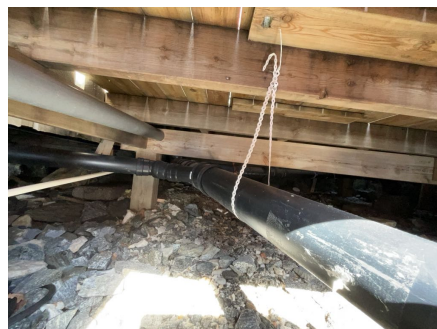
Del av rør til avløp.

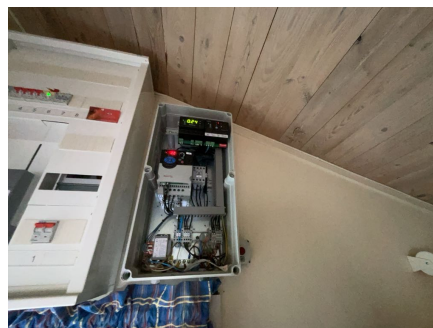
Styreskap til pumpe kum.

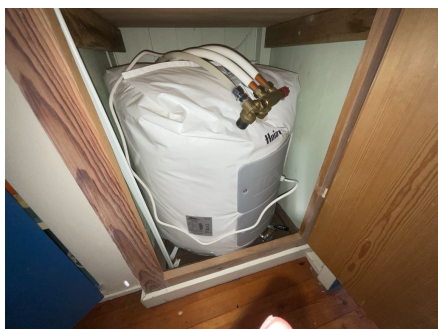
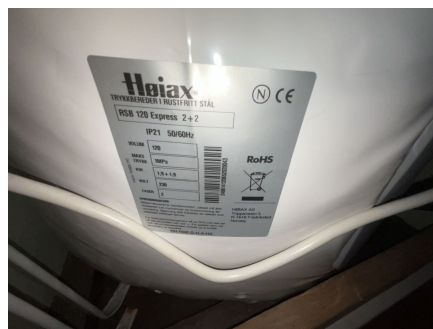
Varmtvannstank.

Beskrivelse på varmtvannstank.

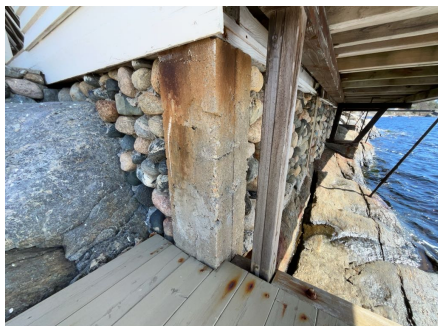
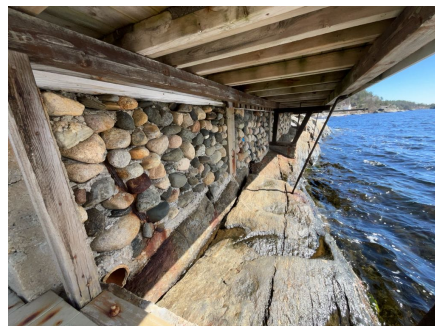
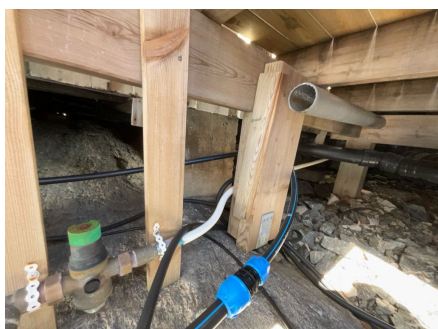
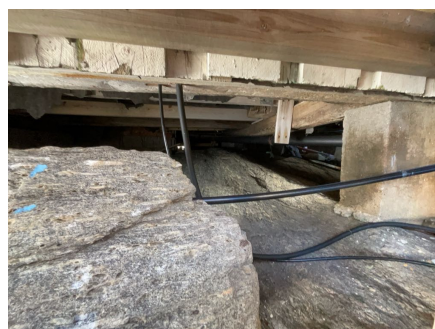
Bygningen har pilarer med blokker og betong. Mellom pilarer er det delvis bygget igjen med betong og kulestein.

Del av grunnmur. Pilar.

Pilar. Del av grunnmur.
