# Tilstandsrapport

Enebolig

Finnbrautvegen 7, 8660 MOSJØEN

Befaringsdato: 30.05.2025

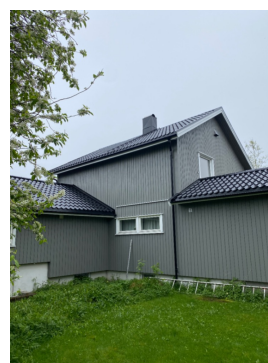
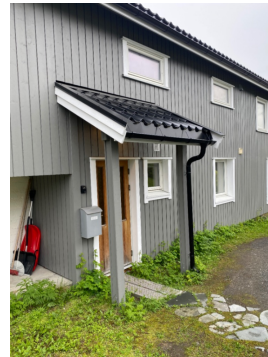
BF 1965 Kap. 45 - Tak, takrenner og nedfallsrør: Hvor det er fare for at snøras og isras kan medføre skader skal taket ha snøfanger e.l.

Tak med tilstrekkelig fall for at snø kan rase, må sikres i sin helhet med snøfangere. En må være særlig oppmerksom på sikring av tak som vender ut mot atkomst til bygning,

- Det må monteres snøfangere for å oppfylle byggeårets krav.
- Det bør lages system for bortledning av vann fra taknedløp ved grunnmur.

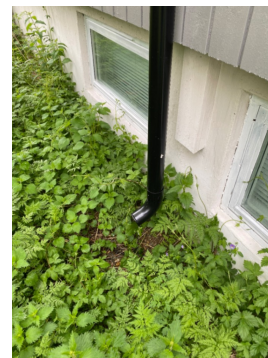
Nedløpsrør

Nedløp må være tilkoblet overvannsrør under bakkenivå som leder vann bort fra grunnmur. Vann på utsiden av grunnmur under bakkenivå er årsak til innvendige vannskader i kjellere.

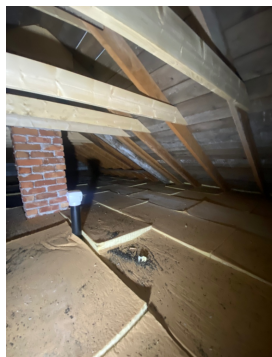
Konstruksjonen er forsterket med hanebjelker i 2018.

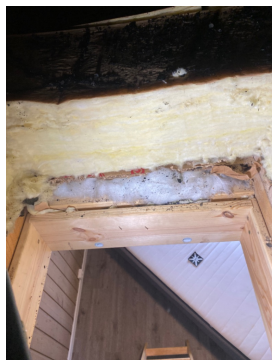
Det er ikke registrert dampsperre i taket mot kaldloft.

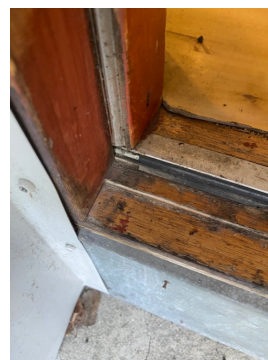
Pakninger mangler stedvis.

Pakningslist bør monteres hvor det mangler.

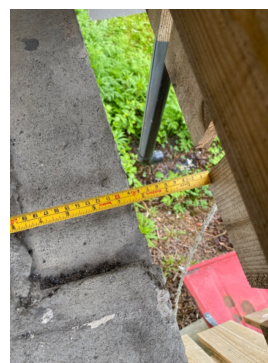
Horisontal avstand mellom bygningsdel og utenpåliggende rekkverk skal være maksimum 0,05 m.

- Rekkverk må monteres for å lukke avviket.

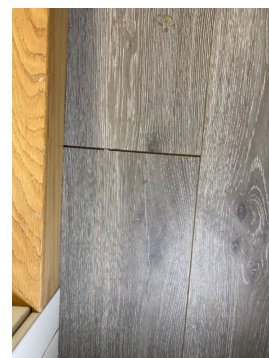
Glippe i skjøte laminatgulv.

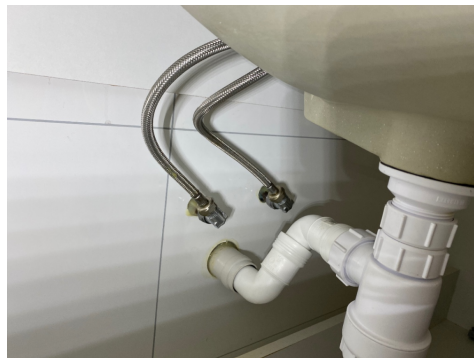
Kontroll av rørgjennomføringer. Tetting med silikon rundt rørgjennomføringer.

Lekkasjesikring for innebygget sistene må etableres for å lukke avviket.

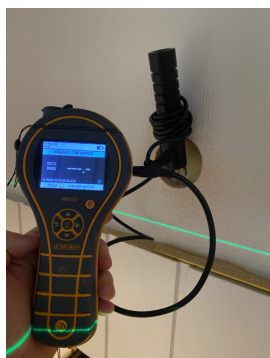
Hulltaking er foretatt uten å påvise unormale forhold.

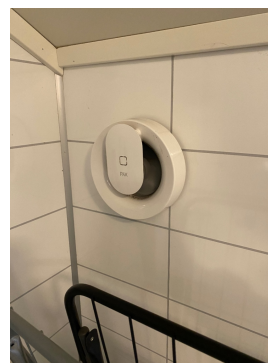
Det er påvist fuktsvellinger i overkant dør i forbindelse med dårlig ventilering av badet.

Avtrekksventil i vegg.

- Bedre ventilering må etableres.
- Det bør etableres tilfredsstillende tilluft til våtrom f.eks. luftespalte ved dør e.l.
- Over tid kan manglende tilluftsventilering resultere i mugg- og soppdannelse, spesielt på steder som ikke får god nok luftgjennomstrømning.

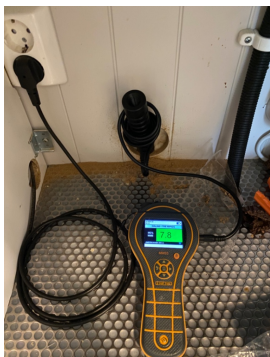
Hulltaking er foretatt i skilleveggen mellom bad/kjøkken mot våtsonen. Fuktmåling foretatt med Protimeter MMS2 med pigger i bunnsvillen i skilleveggen. Det ble ikke registrert fukt i bunnsvillen ved fuktmålingen.

Hulltaking er foretatt uten å påvise unormale forhold.

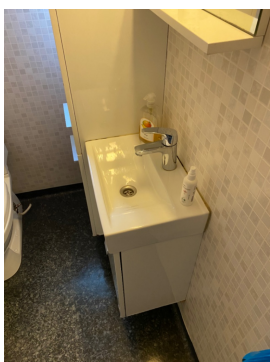
Våtromsplater har skader i overflate i våtsonen, det er registrert svertesopp i fuger.

Innredning.

- Manglende oppgradering av våtrommet medfører høy risiko for at konstruksjonene ikke vil tåle vanlig bruk av vann eller lekkasjer. Dette kan føre til fuktskader på tilstøtende konstruksjoner.

Ventileringen må utbedres.

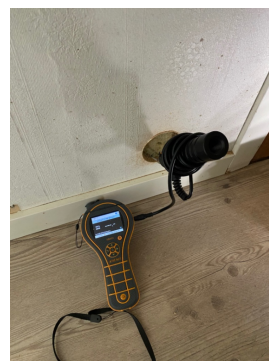
Fuktmåling foretatt med Protimeter MMS2 med pigger i bunnsvillen i skilleveggen. Det ble ikke registrert fukt i bunnsvillen ved fuktmålingen.

Hulltaking er foretatt uten å påvise unormale forhold.

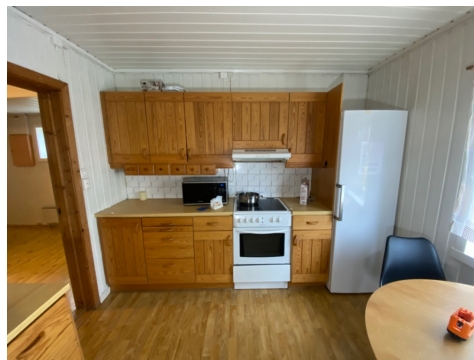
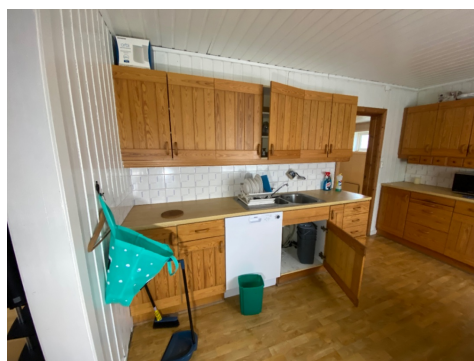
- Det er påvist skader på overflater/kjøkkeninnredning utover normal slitasjegrad.

Veggfliser har skader, det er påvist fuktskjolder/skader i skap under utslagsvasken.

- Det må påregnes lokal utbedring/utskiftning.

Noe oppgraderinger av kjøkkenet bør påberegnes.

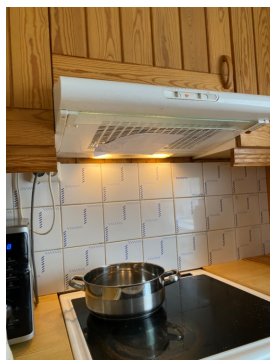
Det er kjøkkenventilator med avtrekk ut.

Funksjonstest av ventilator.

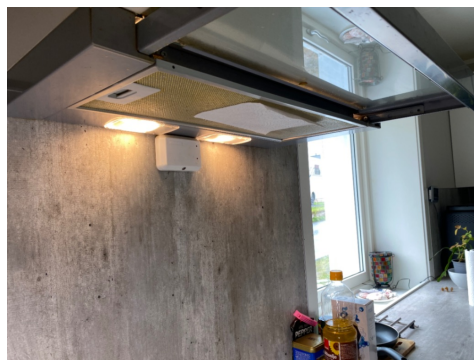
Funksjonstest av ventilator.

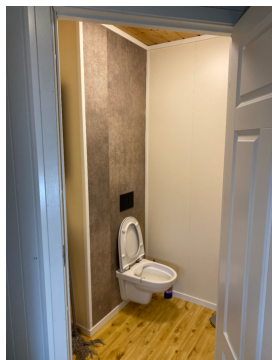
- Det er ikke påvist tilfredsstillende løsning for å synliggjøre lekkasje fra innebygget sistene.
- Toalettrom har ingen ventilering fra rommet, NS 3600 krever mekanisk avtrekk for å kunne gi TG 0/1.
- Toalettrom mangler tilluftsventilering, f.eks. spalte/ventil ved dør.

Toalettrom.

- Mekanisk avtrekk bør etableres på toalettrom.
- Uten dreneringsløsning/lekkasjesikring kan lekkasjer pågå over lang tid uten å bli oppdaget. Dette kan føre til omfattende fuktskader i omkringliggende byggematerialer.
- Det bør etableres tilfredsstillende tilluft til toalettrom, f.eks. luftespalte ved dør e.l.

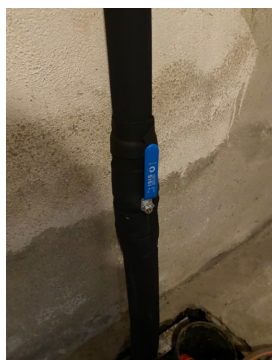
Stoppekrane plassert i kjeller.

- Det er ikke behov for utbedringstiltak siden anlegget fungerer i dag, men ut ifra alder kan skader plutselig oppstå på eldre anlegg.

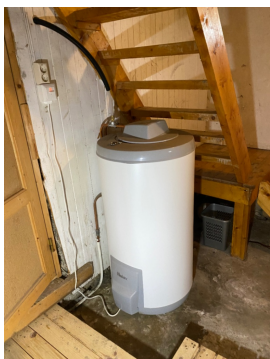
VVS bereder

- Det bør etableres tilfredsstillende avrenning eller lekkasjesikring ved varmtvannstank.

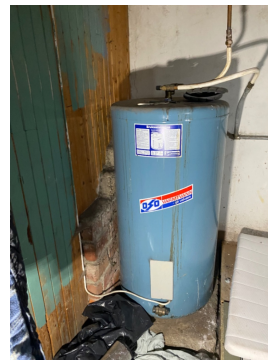
VVS bereder.

- Det er ikke behov for utbedringstiltak siden tanken fungerer i dag, men ut ifra alder kan skader plutselig oppstå på eldre tanker.

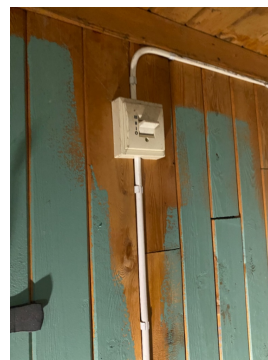
El-tilkobling.

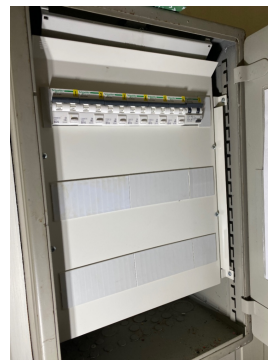
Sikringsskap med automatsikringer, plassert i gangen i kjeller.

Kostnadsestimat gjelder kun en utvidet kontroll av anlegget.

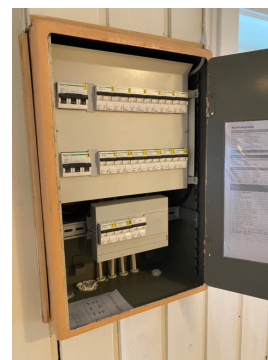
Sikringsskap med automatsikringer, plassert i gangen for hovedetasjen.

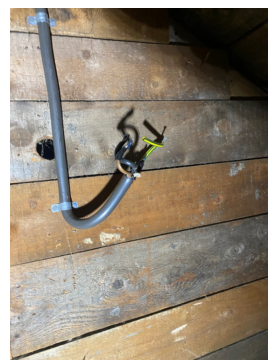
Løs ledning
