Finnbrautvegen 7, 8660 MOSJØEN

**Stor bolig med uteiedel -  
Barnevennlig område og nærhet til  
natur, skole og sentrum**

Befaringsdato: 30.05.2025

Rapportdato: 05.06.2025

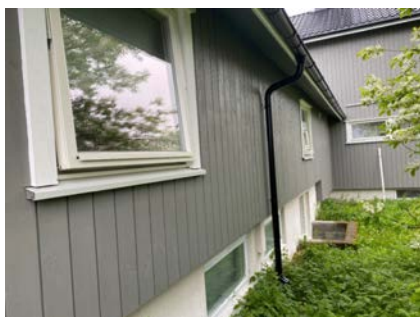
Kledningsbord bør ha minst 300 mm avstand til terreng for å unngå skader og misfarging fra vannsprut opp fra terrengoverflaten.

Stående kledning fra 2018/2019.

Musebånd bør utbedres.

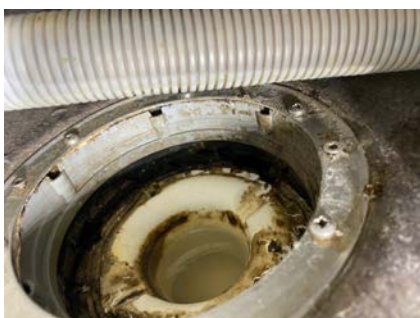
Plastsluk.

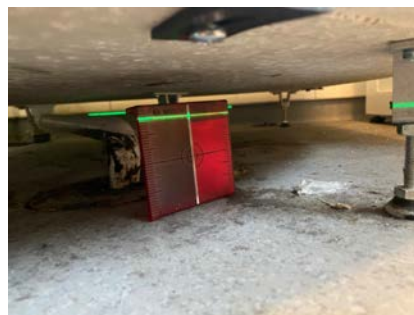
Måling av fall til sluk.

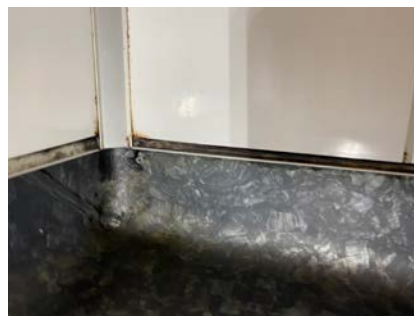
Svertesopp i fuger.

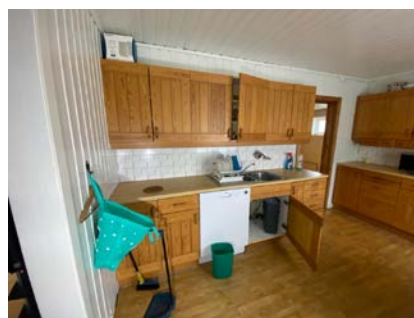
Veggfliser har skader, det er påvist fuktskjolder/skader i skap under utslagsvasken.

Fuktskader i skrog under utslagsvask.

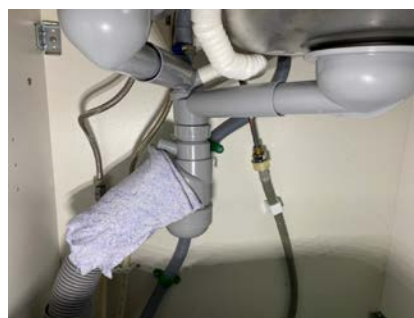
kontroll av røropplegget

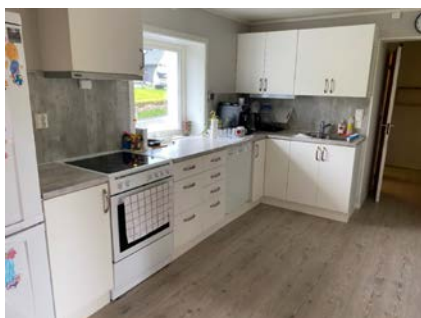
Kjøkken, leilighet underetasje.

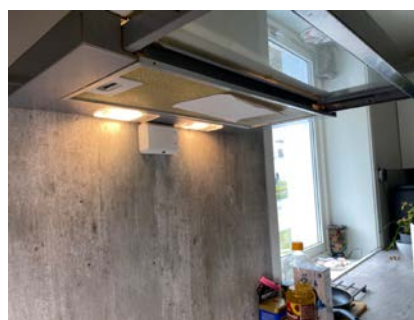
Funksjonstest av ventilator.
