# Tilstandsrapport

Enebolig

Maudalsgata 3 , 4307 SANDNES

Befaringsdato: 10.02.2026

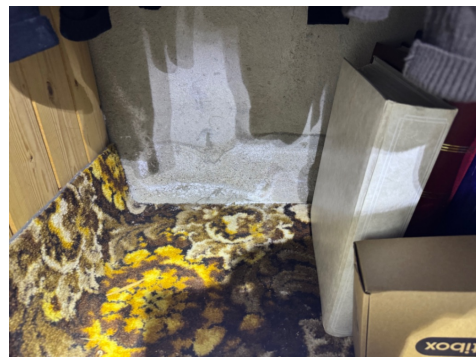
Foto viser fuktmåling.

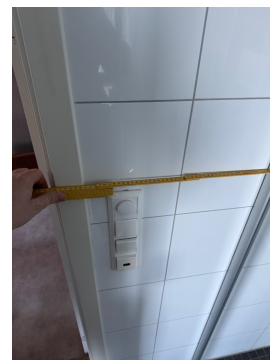
Foto viser avstand fra dusj til dør.

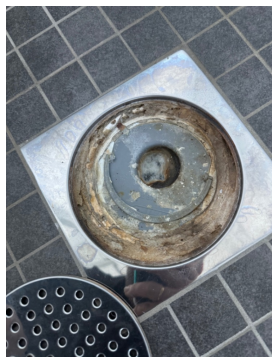
Foto viser kontroll av sluk.

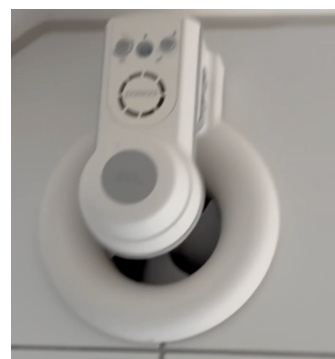
Mekanisk avtrekk på bad.

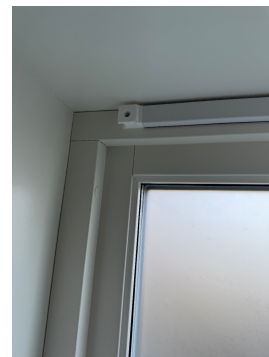
Foto viser ventil i vindu.

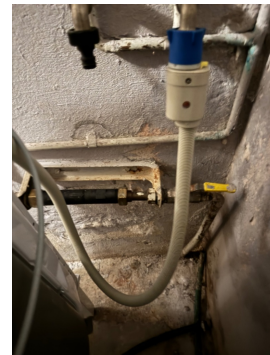
Foto viser stoppekran.

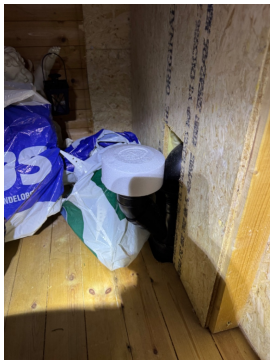
Foto viser durguventil på loft.

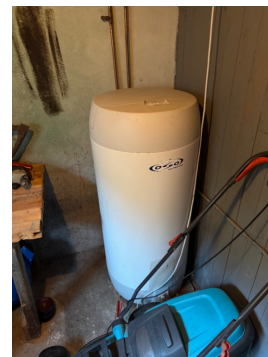
Foto viser varmtvannstank.

Varmtvannstank må skiftes ut, når er vanskelig å si noe om da dette avhenger av bruk og bruksbelastning på varmekolbe.  
Ved bytte av bereder anbefales det å bytte til smart bereder.

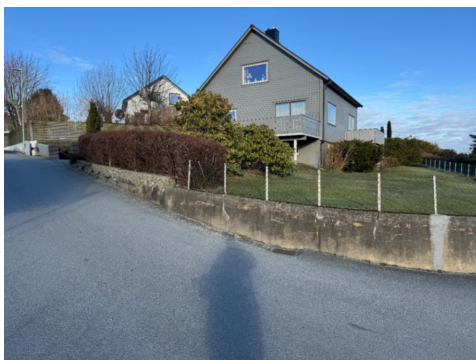
Foto viser støttemur.

Støttemur anbefales å holde under jevnlig kontroll (halvårlig/ årlig), ved større utvikling i grove sprekker må det påregnes tiltak.

**Kostnadsestimat: Over 500 000**
