Maudalsgata 3, 4307 SANDNES

**Enebolig beliggende i et etterpurt  
og populært boligområde  
Nydelig utsikt - garasje!**

| Tilstandsrapport ..... | 57 |

Befaringsdato: 10.02.2026

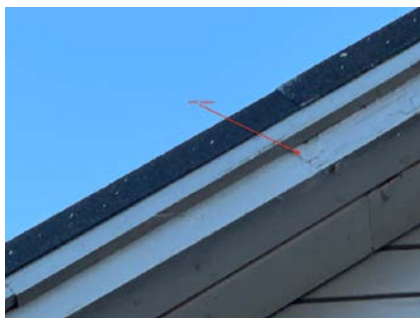
Foto viser råde på vindski, se rød pil.

Det er registrert skade og mangelfull tetting ved takfotbeslag i gavli, med åpning mot vindski og synlig værpåvirkning på tilstøtende treverk. Forholdet kan medføre fuktinntrengning og økt risiko for råteskader på vindski og undertakspanel. Utbedring anbefales for å sikre tilfredsstillende tetting og avrenning.

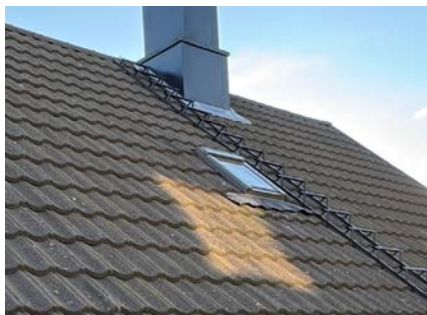
Foto viser beslag under takvindu som har sluppet fra takteking.

Beslag festes til takteking.

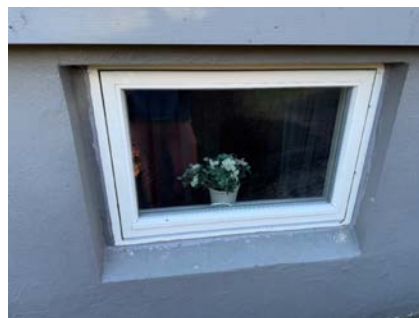
Foto viser kjellervinduer.

Anbefales å etablere beslag under vinduer og dekklist. Invendige konstruksjoner utbedres ved behov.

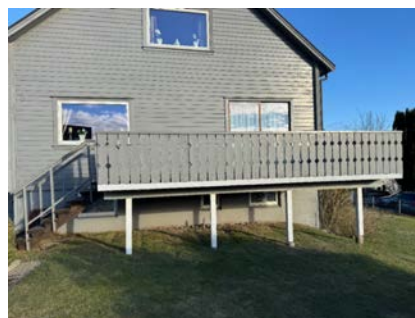
Foto viser terrasse

Terrasse må påregnes fjernet i forbindelse med utbedring av yttervegg utvendig på sør side, i den forbindelse utbedres terrassebord, bjelkelag og rekkverk. Normalt vedlikehold frem til tiltak på yttervegg anbefales, herunder overflatebehandling og bytte av trevirke ved behov.

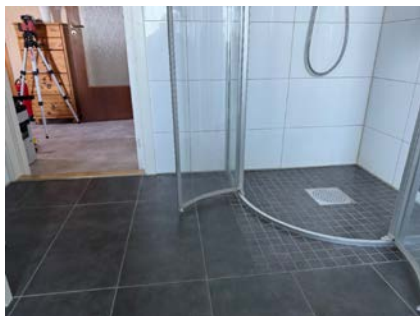
Foto viser oppkant ved dusj er høyere enn oppkant ved dør.

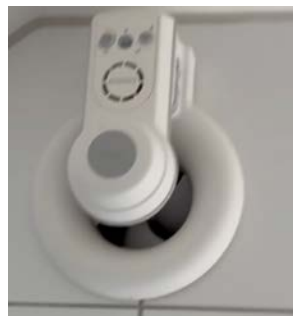
Mekanisk avtrekk på bad.

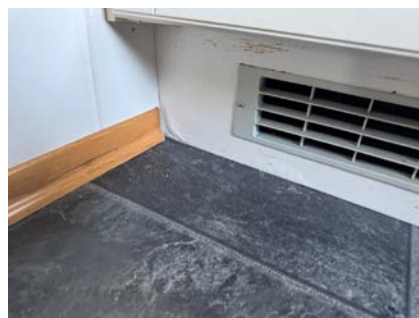
Foto viser svelling i sokkelist.

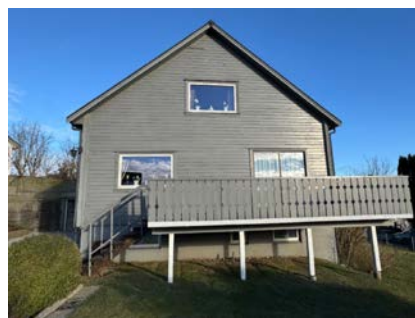
Foto viser relativt flatt terreng ved gårdsrom og under terrasse.
