Boplassveien 9, 1407 VINTERBRO

**BO I NATURSKJØNNE OMGIVELSER  
PÅ VINTERBRO**

## Nøkkelinformasjon

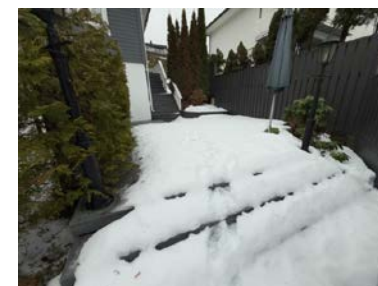
Trapp ved adkomst. Vedlikeholdsbehov av rekkverk.

Snødekte trapper er ikke vurdert.

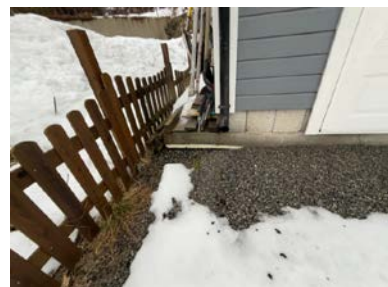
Gjerde mot nord

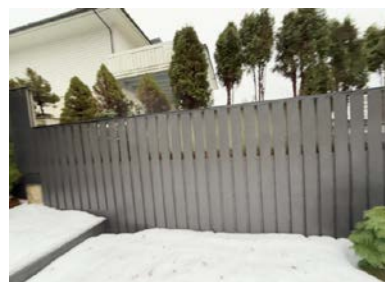
Levegg mot syd.

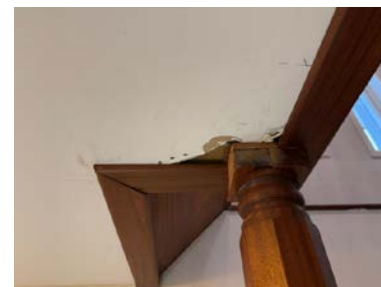
Noe gjenstående arbeider rundt søyle ved trapp hovedel u. etg.

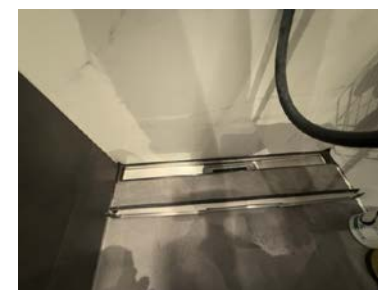
Det er slukrenne ved vegg i dusjsonen og smøremembran med dokumentert utførelse. Dokumentasjon i boligmappa.

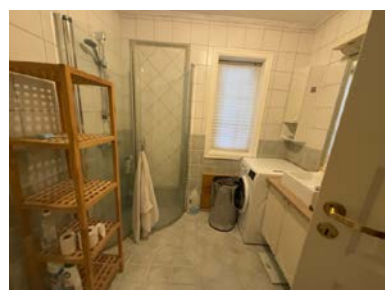
Bad i u. etasje i separat del, er utstyrt med baderomsinnredning med ovenpåliggende servant og ett-greps bl. batteri, speil, lys, dusjhjørne med glassdører og vegghengt toalett. Opplegg for vaskemaskin.  
Bad fra byggeåret.

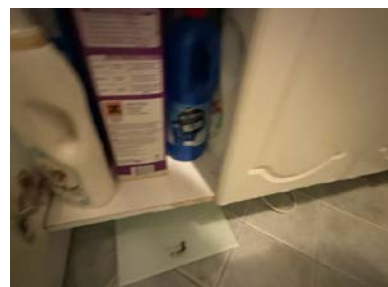
Slitasje på skrog.

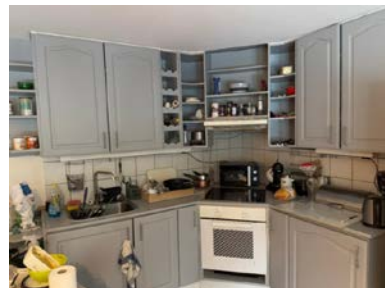
Eldre komfyr og platetopp.

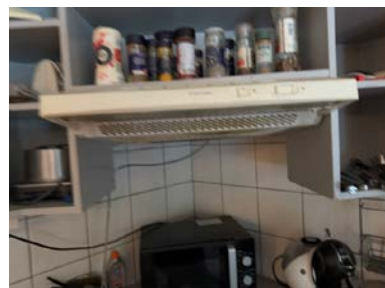
Kjøkkenventilator med kort gjenværende brukstid og utskifting må forventes.

Eldre kjøkkenventilator.

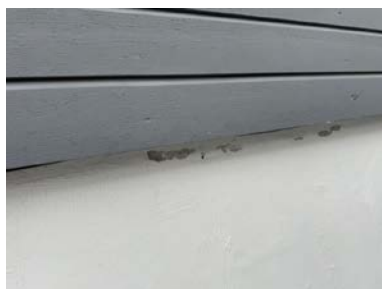
Noe flass ble observert mot syd.

Stedvis utvendig vedlikehold av grunnmuren må forventes.
