Rådhusgata 17, 8657 MOSJØEN

**Byflata - Innholdsrik enebolig over  
4 plan - Garasje - Sentral  
beliggenhet**

**Salgsobjekt:** Enebolig  
**Eierform:** Eiet  
**Byggeår:** 1946  
**BRA-i/BRA Total** 379/420 kvm  
**Tomtstr.:** 1219 m<sup>2</sup>  
**Soverom:** 4  
**Antall rom:** 7  
**Gnr./bnr.** Gnr. 103, bnr. 901  
**Oppdragsnr.:** 1801240094

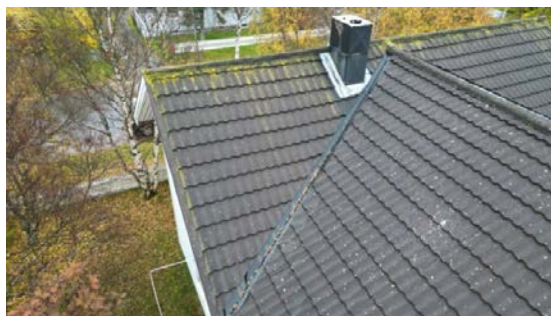
- Det er påvist skader eller avvik på selve taktekingen.
- Det er påvist bulker i enkelte metallplater på takteking.

Det er påvist råteskader i vindskier.

Mosevekst medfører økt risiko for lekkasjer og redusert levetid på tekkingen.

Tak sett fra øst.

Taket bør rengjøres.  
Løse takplater må festes.

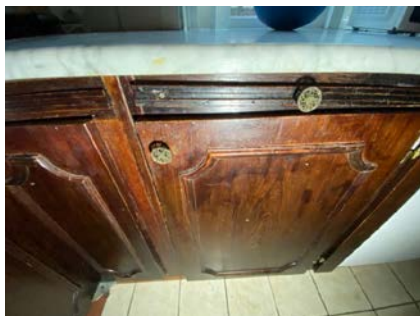
Slitasje.

Noe oppgraderinger av kjøkkenet bør påberegnes.

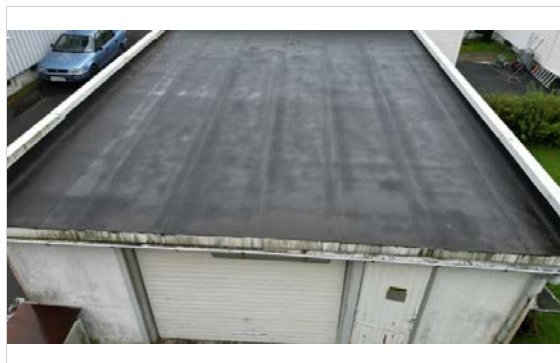
Bygningen er ikke tilstandsvurdert. I henhold til NS punkt 21.6. Gis det en helhetsvurdering av garasjen TG 3.
