**Byflata - Innholdsrik enebolig over  
4 plan - Garasje - Sentral  
beliggenhet**

# Byflata - Innholdsrik enebolig over 4 plan - Garasje - Sentral beliggenhet

# Tilstandsrapport

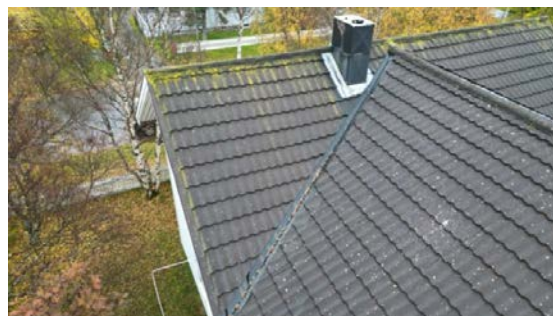
Tak sett fra øst.

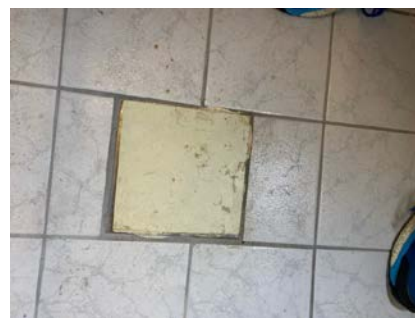
Luke er limt over sluket.

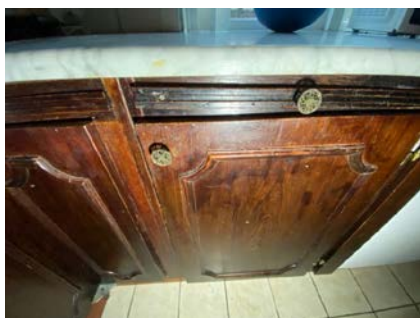
Slitasje.

Noe oppgraderinger av kjøkkenet bør påberegnes.

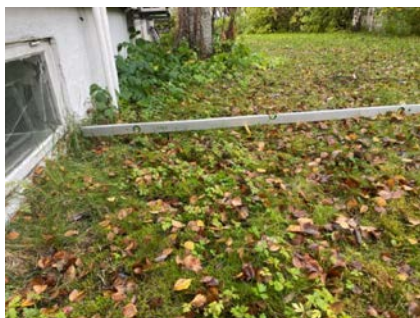
Fall på terrenget mot mur.

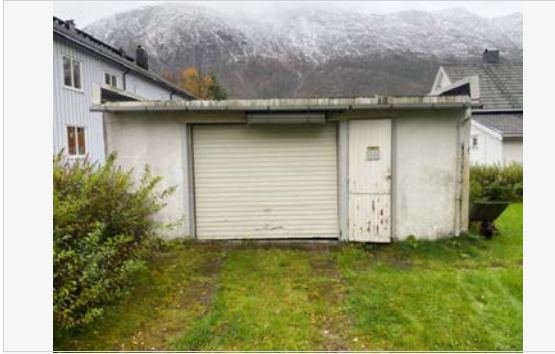
### Garasje

Bygningen er ikke tilstandsvurdert. I henhold til NS punkt 21.6. Gis det en helhetsvurdering av garasjen TG 3.
