**REDUSERT PRIS! Byflata -
Innholdsrik enebolig over 4 plan -
Garasje - Sentral beliggenhet**

Byggeår: 1946

Oppdragsnr.: 1801240094

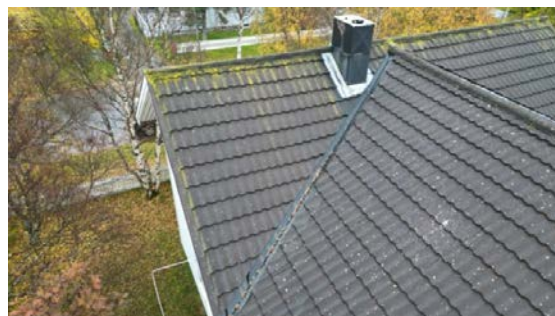
- Det er påvist skader eller avvik på selve taktekingen.
- Det er påvist bulker i enkelte metallplater på takteking.

Det er påvist råteskader i vindskier.

Tak sett fra øst.

Taket bør rengjøres.
Løse takplater må festes.

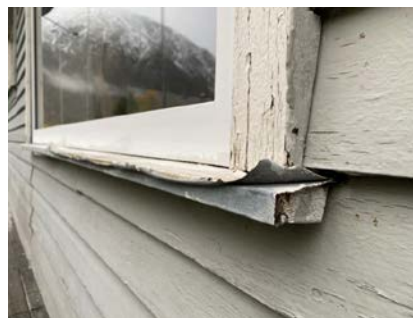
-Utvendige omrammingsbord på vinduer er stedvis satt helt ned på beslag, skadeutsatt løsning med fuktopptrekk og påfølgende råteskader.

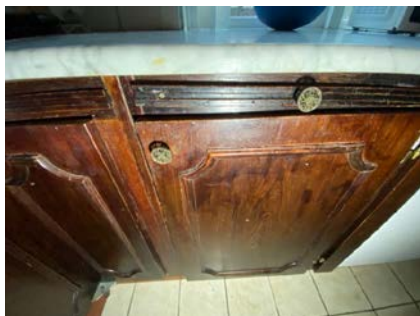
Slitasje.

Noe oppgraderinger av kjøkkenet bør påberegnes.

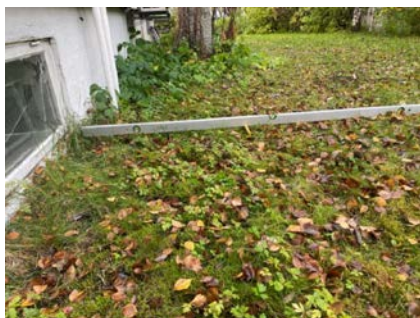
Fall på terrenget mot mur.
