Brahusvegen 2D, 2816 GJØVIK

**Meget innbydende halvpart av  
tomannsbolig - smakfullt kjøkken  
- 2 soverom - fine verandaer -  
garasje - solrikt - utsikt.**

Befaringsdato: 26.08.2024    Rapportdato: 05.09.2024    Oppdragsnr.: 21008-1479    Referansenummer: ZX1376

Autorisert foretak: Takstcon AS    Sertifisert Takstingeniør: Ole Anders Brænden    Vår ref:

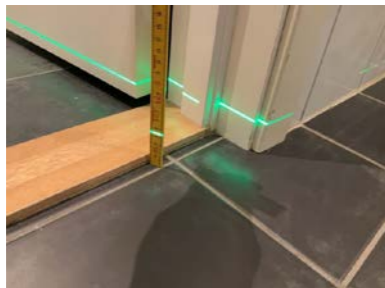
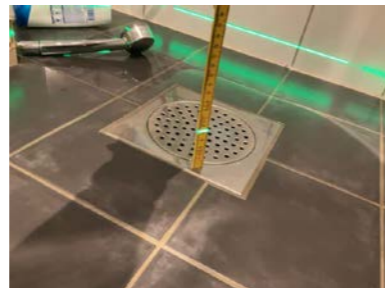
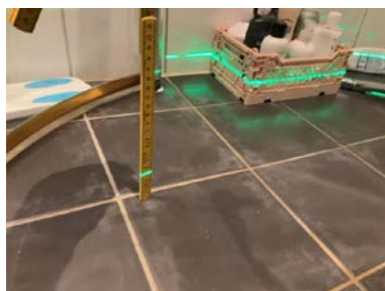
#### TG 2 Sluk, membran og tettesjikt

- Det er avvik:
- Det er ikke fremvist dokumentasjon på utførelse og materialer for våtrommets tettesjikt. Våtrommets tettesjikt er innebygd og er derfor ikke mulig å vurdere uten dokumentasjon.
- Ut fra alder på våtrommet er mer enn halvparten av forventet brukstid oppnådd på membran/tettesjikt. Membraner har en aldriingsprosess og forventet brukstid. Dette kan variere ut fra hvilken type membran som er benyttet og hvilke egenskaper denne har i kombinasjon med selve utførelsen. Bruksintensitet vil også være avgjørende. Risiko for lekkasjer øker med alder.

- Det er ikke påvist synlig skade på våtrommet som kan kobles til membran/tettesjikt og lekkasjesikring, men det kan ikke verifiseres om våtrommet har fungerende tettesjikt. Ikke fungerende tettesjikt på våtrom kan føre til skjult skade på tilstøtende/innebygde bygningsdeler som kan være vanskelig å avdekke på et tidlig tidspunkt. Dersom det skal kke fungerende tettesjikt på våtrom kan føre til skjult skade på tilstøtende/innebygde bygningsdeler som kan være vanskelig å avdekke på et tidlig tidspunkt. Dersom det skal kunne verifiseres utførelse av tettesjikt på våtrommet må dokumentasjon i form av bilder/sjekkklister/kontrollerklæring for utførelse og samsvar for benyttede materialer framlegges. Dersom dette ikke kan fremskaffes anbefales det å følge med på tilstand til våtrommet og tilstøtende bygningsdeler/rom.

- Det er ikke behov for strakstiltak i forhold til membran/tettesjikt, men ut fra alder kan det ikke utelukkes at skader og funksjonssvikt kan oppstå uten forutgående varsel.
- Det er ikke påvist synlig skade på våtrommet som kan kobles til membran/tettesjikt og lekkasjesikring, men det kan ikke verifiseres om våtrommet har fungerende tettesjikt. Ikke fungerende tettesjikt på våtrom kan føre til skjult skade på tilstøtende/innebygde bygningsdeler som kan være vanskelig å avdekke på et tidlig tidspunkt. Dersom det skal kunne verifiseres utførelse av tettesjikt på våtrommet må dokumentasjon i form av bilder/sjekkklister/kontrollerklæring for utførelse og samsvar for benyttede materialer framlegges. Dersom dette ikke kan fremskaffes anbefales det å følge med på tilstand til våtrommet og tilstøtende bygningsdeler/rom.
