Gartnerløkka 14B, 2821 GJØVIK

Meget tiltalende andelsbolig over to etasjer - 3 soverom - heis - gangavstand til sentrumsfasiliteter.

Befaringsdato: 17.06.2024

Tilstandsrapport

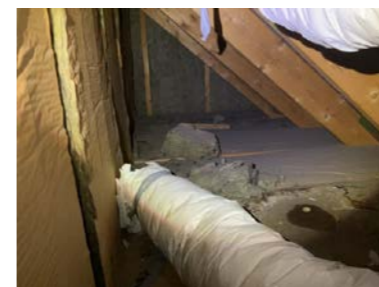
- Det er avvik:
- Tilgjengelige deler av konstruksjonen er delvis inspisert fra luke og lyst med lommelykt. Skrå, isolerte takflater defineres som risikokonstruksjon på grunn av erfaringsmessig høy skadefrekvens. Grunnen til at dette vurderes som risikokonstruksjoner er faren for fukt i konstruksjonene samt ising over tak. Problemene kan forårsakes av for eksempel feil oppbygning av konstruksjoner, manglende lufting m.m. Fuktmerker er registrert ved gjennomføringer, eier har i etterkant av min befaring hatt fagkyndig innom for å utbedre avviket. Fuktmerker ble opplyst å ha sin årsak i sprekk. i luftehatt over tak for ventilasjon.

Fuktmerke på papp over isolasjon ved gjennomføring for ventilasjon i takflaten.

- Tiltak:
- Gjennomføringer i tak må kontrolleres for å kartlegge årsak til misfarging/fuktmerker. Det anbefales å føre jevnlig tilsyn med takkonstruksjon, spesielt ved større nedbørsmengder og/eller snøsmelting.

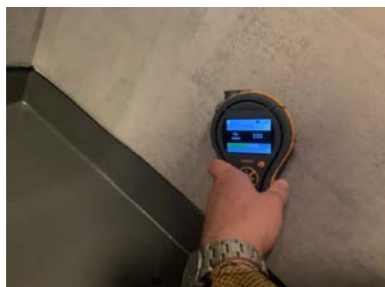
Ved bruk av fuktindikator på utsatte steder registrerte jeg ingen unormale verdier.

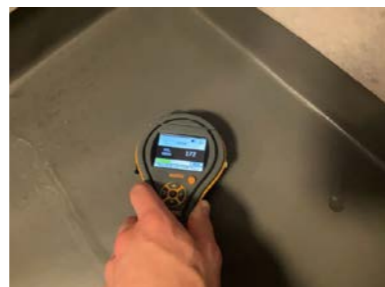
Ved bruk av fuktindikator på utsatte steder registrerte jeg ingen unormale verdier.

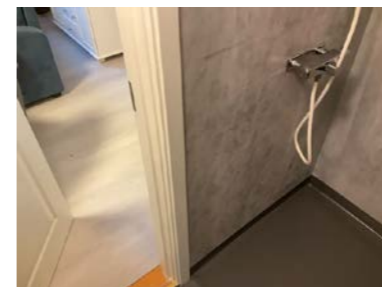
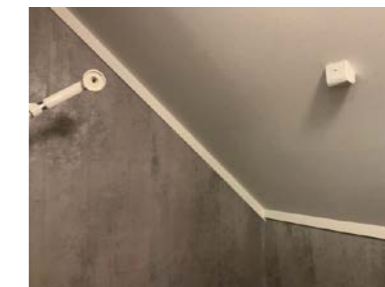
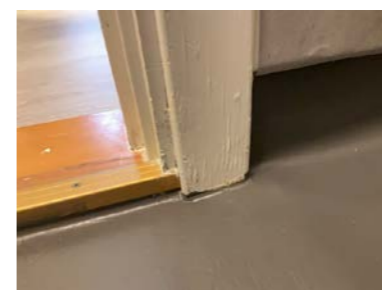
LOFTETASJE > BAD

TG 2 Overflater Gulv

- Det er avvik:
- Gulvet har ikke tilstrekkelig fall mot sluk, tilnærmet flatt. Det er registrert noe motfall utenfor dusjsone under servant.

- Det er avvik:
- Sluket har oppnådd mer enn halvparten av forventet brukstid.
- Ut fra alder på våtrommet er mer enn halvparten av forventet brukstid oppnådd på membran/tettesjikt. Membraner har en aldriingsprosess og forventet brukstid. Dette kan variere ut fra hvilken type membran som er benyttet og hvilke egenskaper denne har i kombinasjon med selve utførelsen. Bruksintensitet vil også være avgjørende. Risiko for lekkasjer øker med alder.
- Gulvbelegg som er våtrommets tettesjikt har en liten sprekk i skjøt i oppkant.

Liten sprekk i skjøt i oppkant på gulvbelegg.

- Tiltak:
- Det er ikke behov for straktiltak i forhold til membran/tettesjikt, men ut fra alder kan det ikke utelukkes at skader og funksjonssvikt kan oppstå uten forutgående varsel.
- Det er ikke behov for straktiltak i forhold til sluk, men ut fra alder kan skader og funksjonssvikt oppstå. Kontroller og rengjør sluket regelmessig for å unngå at sluket mister funksjonalitet.
- Gulvbelegg fungerer som våtrommets tettesjikt, skaden vil kunne medføre at vann kan trenge ned til underliggende konstruksjoner, med påfølgende vannskade. Gulvbelegg må utbedres eller skiftes.

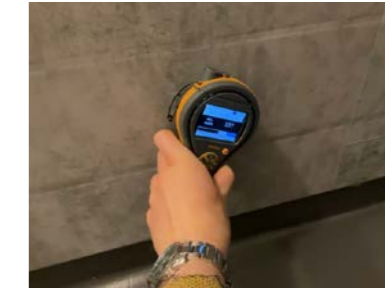
Ved bruk av fuktindikator på utsatte steder registrerte jeg ingen unormale verdier.

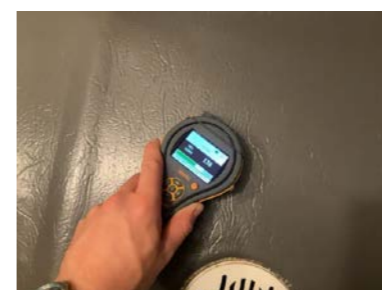
Ved bruk av fuktindikator på utsatte steder registrerte jeg ingen unormale verdier.

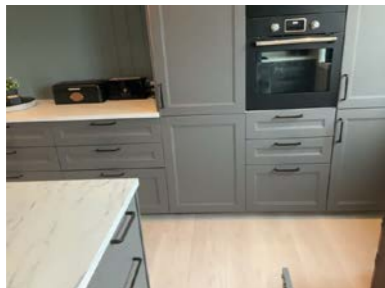
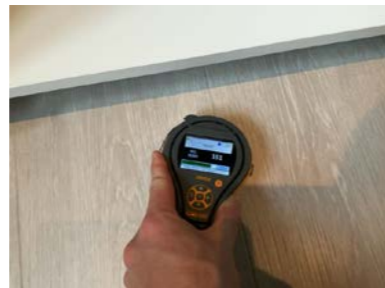
Ved bruk av fuktindikator på utsatte steder registrerte jeg ingen unormale verdier.

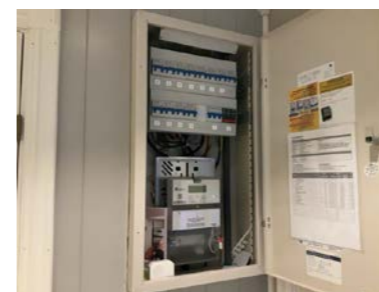
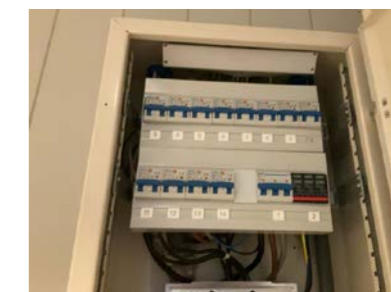
TG 3 Branntekniske forhold
