Tolsrødveien 21, 3158 ANDEBU

## Tilstandsrapport

Tolsrødveien 21, 3158 ANDEBU  
SANDEFJORD kommune  
gnr. 257, bnr. 38

Befaringsdato: 20.10.2023      Rapportdato: 25.10.2023      Oppdragsnr.: 21248-1248      Referansenummer: SR6819  
Autorisert foretak: Drammen Takstsenter AS      Sertifisert Takstingeniør: Olav Rudland Kvilhaug

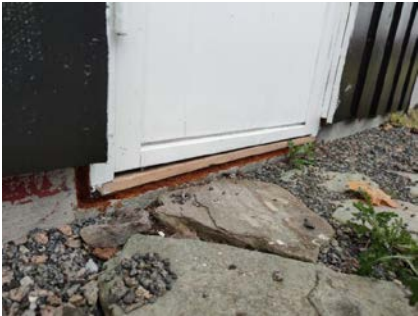
Fritt eksponert byggsaum under terrassedør.

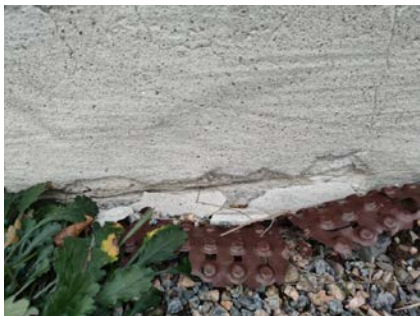
Grunnmuren har sprekkeformasjoner.

Noe løs puss
