Rampevegen 8, 2436 VÅLER I SOLØR

# Tilstandsrapport

Befaringsdato: 27.05.2025

Rapportdato: 11.06.2025

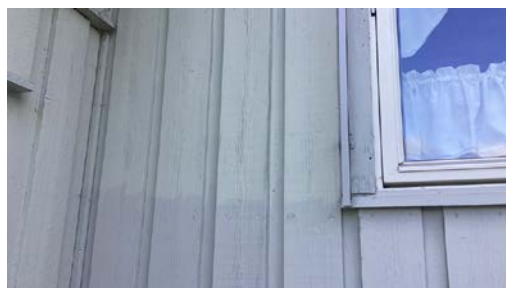
Eksempel på fargeforskjell.

Rengjøring og behandling av fasader.  
Det anbefales etablering av musesikring.

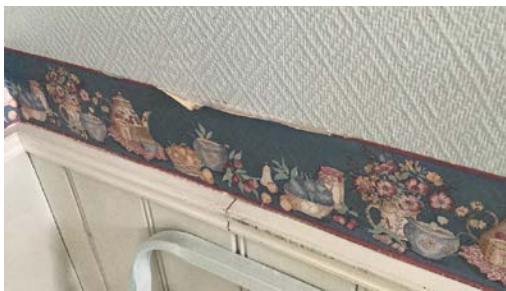
Flere overflater er modne for utskifting/oppussing.

Tapetboder løsner.

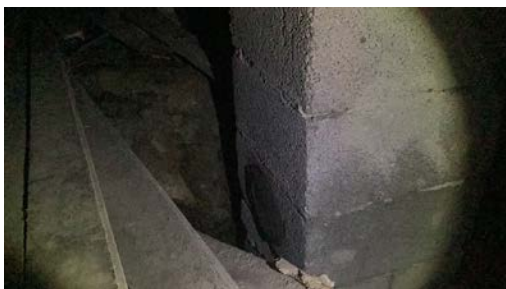
Sotluke i kryperom.

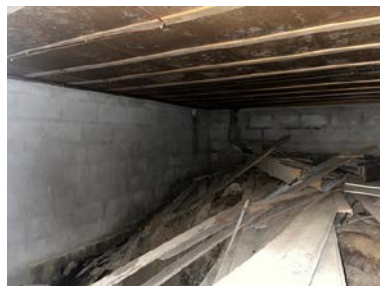
Oversikt kryperom.

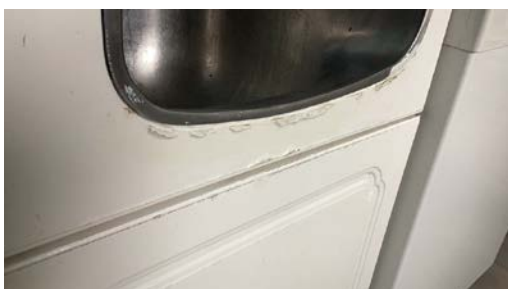
Eksempel på slitasje.

Det er ikke nødvendig med tiltak.
