aktiv.

Kari Trestakkvegen 8, 5538 HAUGESUND

**Sjarmerende enebolig | Attraktivt  
boligområde | Solrik terrasse og  
hage |**

Befaringsdato: 30.05.2025

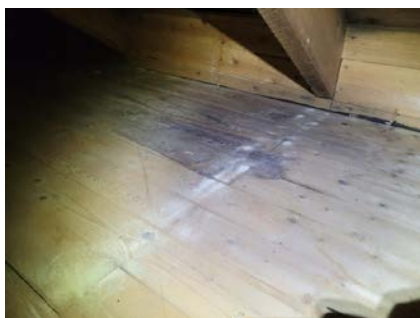
Mott.

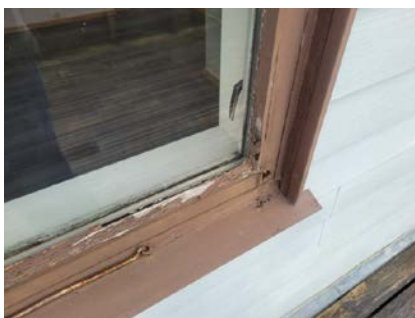
Råtedannelse.

Råtedannelse og de andre registrerte avvik vil på sikt føre til funksjonssvikt og lekkasjer.

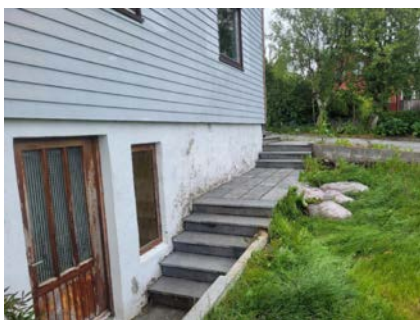
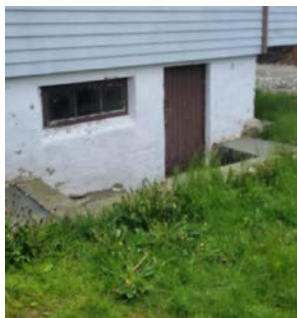
Manglende rekkverk.

Rekkverk må monteres for å lukke avviket. Tilstandsgrad blir satt som følge av dette.  
Skifer tas opp og festes på ny.

Kostnadsestimatet innebærer montering av rekkverk i tre.

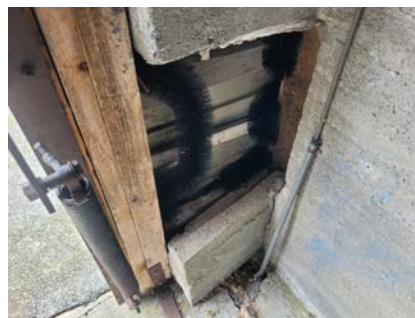
Det ble registrert en del rustdannelse og slitasje på leddporten.  
Det ble også registrert at et stykke av betongen ved siden av porten var blitt fjernet. Det er ukjent hvorfor dette er blitt gjort.

Manglende betong.

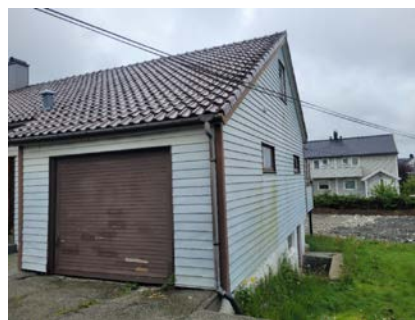
Garasje.

Manglende vedlikehold reduserer levetiden på porten.

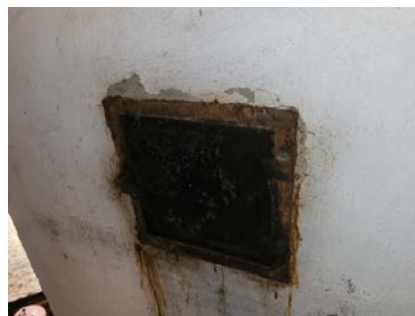
Ødelagt sotluke medfører en brannsikkerhetsrisiko og kan også føre til at pipa ikke fungerer slik den skal.

Ødelagt sotluke.

Sotluken må skiftes for å lukke avviket.

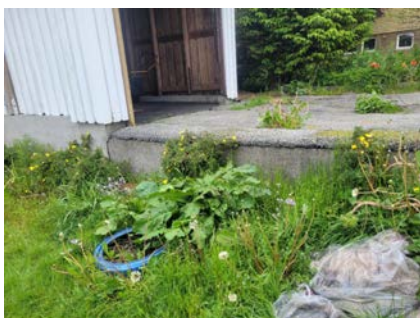
Manglende rekkverk medfører en sikkerhetsrisiko.

Manglende rekkverk.

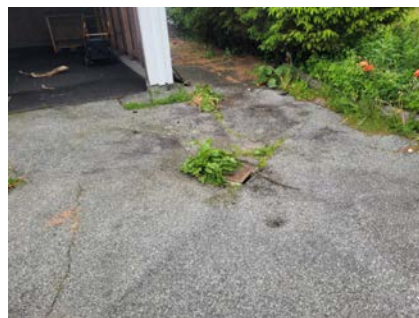
Manglende fall bort fra bygningen gir grunnmuren en unødvendig stor påkjenning av vann.

Setninger.
