Kari Trestakkvegen 8, 5538 HAUGESUND

**Sjarmerende enebolig | Attraktivt  
boligområde | Solrik terrasse og  
hage |**

| Tilstandsrapport ..... | 42 |

Rapportdato: 17.06.2025

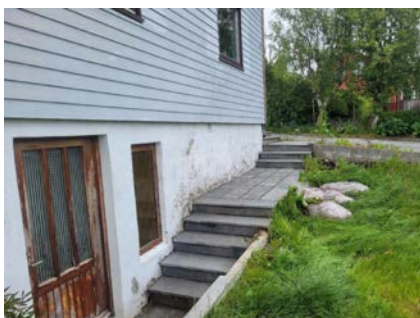
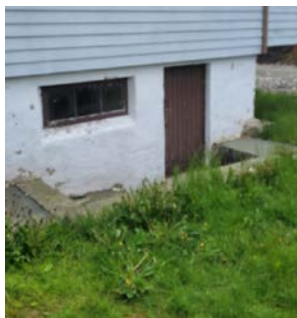
Manglende rekkverk.

Rekkverk må monteres for å lukke avviket. Tilstandsgrad blir satt som følge av dette.  
Skifer tas opp og festes på ny.

Kostnadsestimatet innebærer montering av rekkverk i tre.

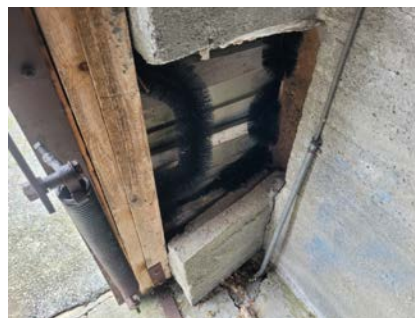
Det ble registrert en del rustdannelse og slitasje på leddporten.  
Det ble også registrert at et stykke av betongen ved siden av porten var blitt fjernet. Det er ukjent hvorfor dette er blitt gjort.

Manglende betong.

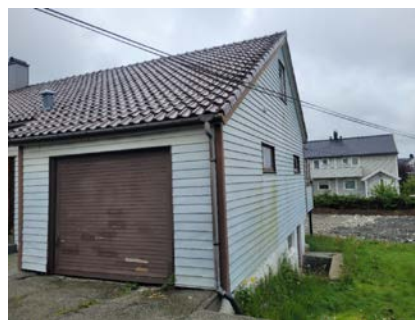
Garasje.

Manglende vedlikehold reduserer levetiden på porten.

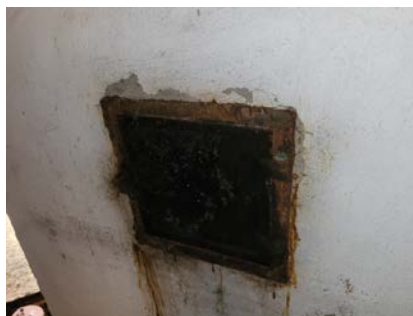
Ødelagt sotluke medfører en brannsikkerhetsrisiko og kan også føre til at pipa ikke fungerer slik den skal.

Ødelagt sotluke.

Sotluken må skiftes for å lukke avviket.

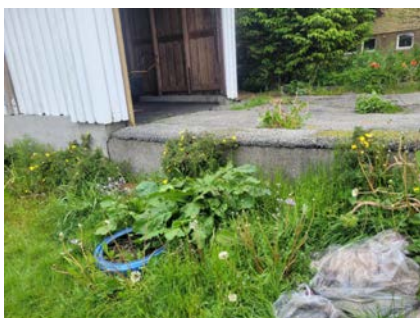
Manglende rekkverk medfører en sikkerhetsrisiko.

Manglende rekkverk.

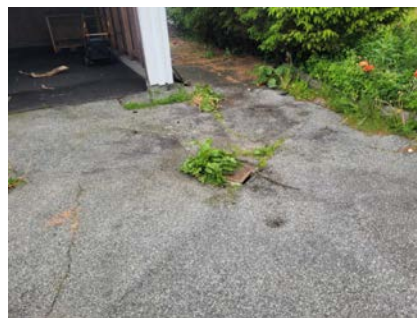
Manglende fall bort fra bygningen gir grunnmuren en unødvendig stor påkjenning av vann.

Setninger.
