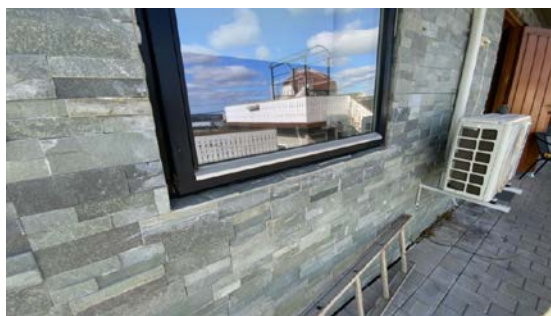
Vindusblikk på kjellervinduer bør utbedres på sikt.

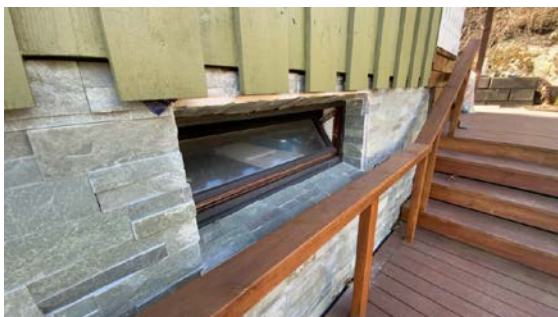
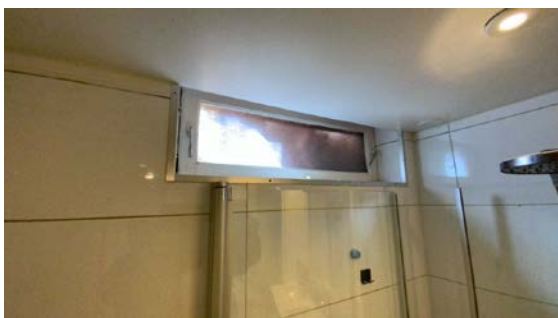
- Det er påvist at enkelte vinduer er vanskelig å åpne/lukke.
- Det er påvist avvik rundt innsettsingsdetaljer.
- Karmene i vinduer er slitte og det er sprekker i trevirket.

- Det må foretas lokal utbedring.
- Det bør gjøres tiltak for å lukke avviket.
- Vinduer må justeres.

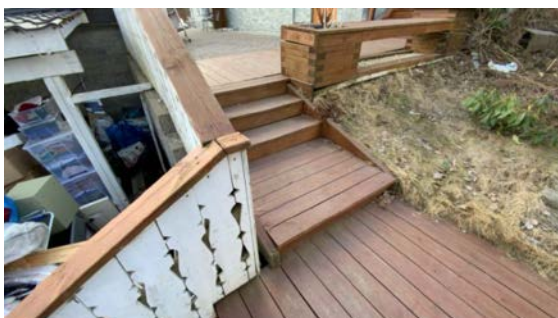
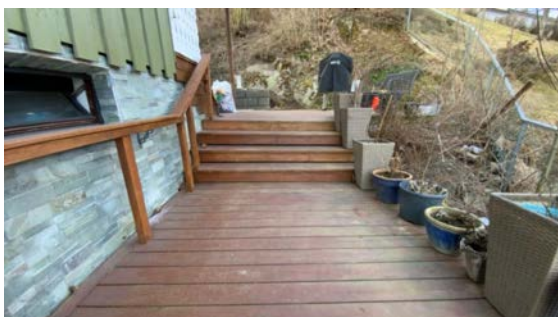
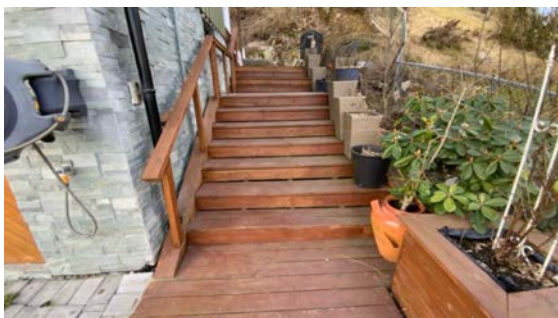
- Betongtrapp har mindre sprekker/skader
- Synlig elde og slitasje.

Besiktigelse av trapp.

- Påviste skader må utbedres.

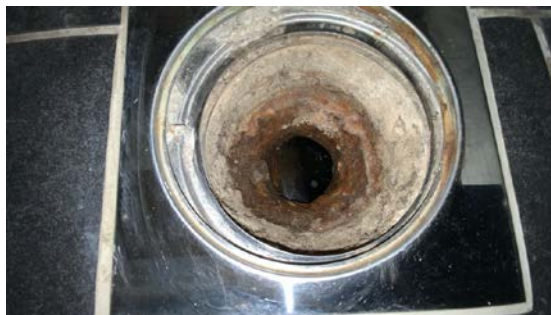
Kontroll av sluk.

- Våtrommet må totalrenoveres. Alle forhold med tettesjikt, våtsone, sluk m.m. må dokumenteres.

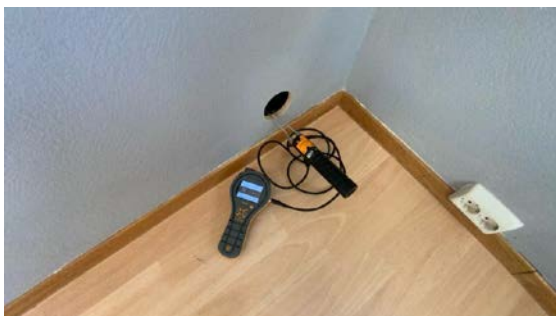
Hulltaking er foretatt uten å påvise unormale forhold. Hulltaking er foretatt ved/i Soverom.

Utført hulltaking.

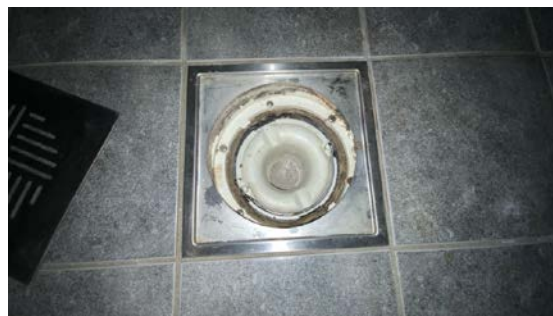
Badet har plastsluk. Badet har smøremembran med dokumentert utførelse. Synlig mansjett med tilfredsstillende klemt tettefunksjon.

Kontroll av sluk.

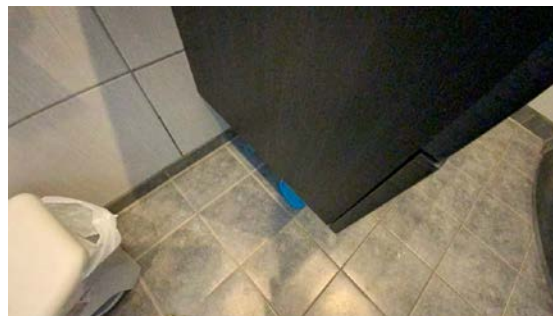
- Det er påvist skader på innredning.

Noe svellet innredning.

- Lokal utbedring må utføres.

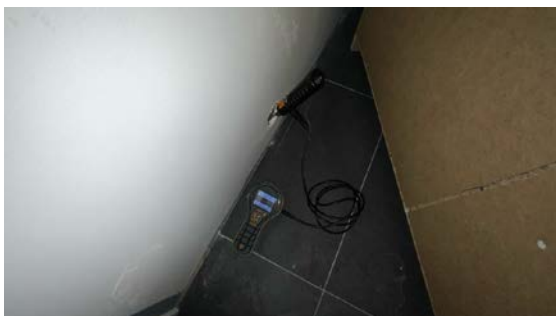
Hulltaking er foretatt uten å påvise unormale forhold. Hulltaking er foretatt ved/i Entré.

Utført hulltaking.

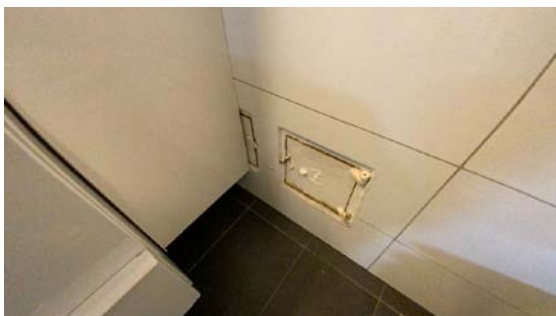
Skap i front av feieluke bør fjernes grunnet brannfare og krav til tilkomst.

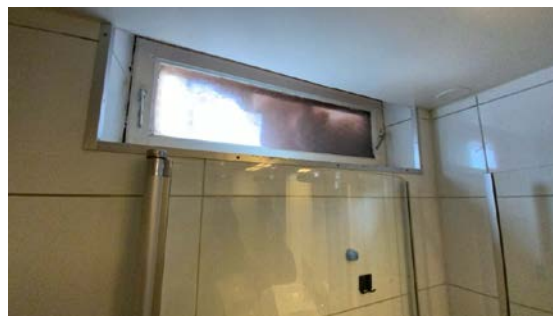
Vindu i våt sone bør holdes under oppsyn.

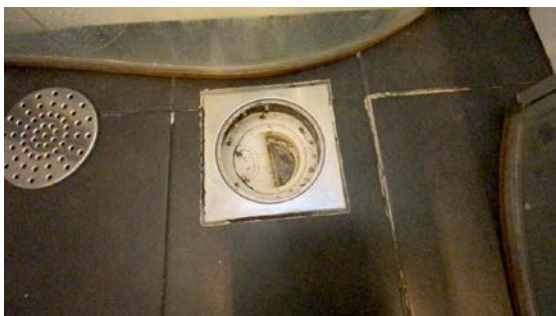
- Det er påvist at høydeforskjell fra topp slukrist til gulv/synlig topp membran ved dørterskel er mindre enn 25 mm.
- Det er påvist at noen fliser har bom (hulrom under).
- Det er påvist avvik i fallforhold til sluk i forhold til krav i forskrift på byggetidspunktet.
- Det er påvist avvik i fuger.

Kontroll av sluk.

- Installering av tett dusjkabinett anbefales.
- Overvåk tilstanden jevnlig. For å få tilstandsgrad 0 eller 1 må slukløsningen skiftes ut og sannsynligvis må også membransjiktet skiftes/utbedres. Det er imidlertid vanskelig å si noe om tidspunktet for når dette er nødvendig.

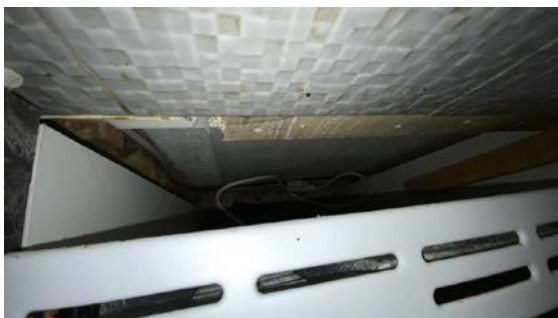
Kontroll bak ovn. Ingen tegn til fuktskader på befaringsdagen.
