Toppagrenda 119, 2646 GÅLÅ

**Koselig fjellhytte med  
panoramautsikt over Gålåvatnet –  
solrik tomt, nær alpinanlegg,  
skiløyper og turterreng.**

# Tilstandsrapport

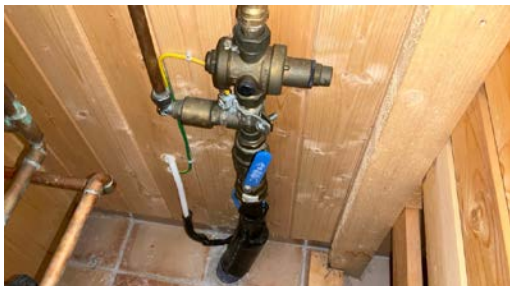
Stoppekran og vannmåler.

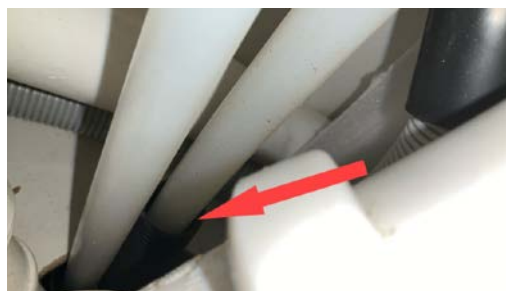
• I kjøkkenskap er det ikke tett tilslutning mellom varerør og vannrør på rør i rør opplegget.

- Det bør etableres tett tilslutning mellom varerør og vannrør der hvor dette mangler. Uten tett tilslutning vil vannet ved et eventuelt rørbrudd ikke ledes tilbake til rørskapet. Dette vil føre til unødvendige store skader ved et eventuelt rørbrudd.
- Rørlegger bør undersøke koblinger med irr og foreta eventuelle nødvendige tiltak.
