Toppagrenda 119, 2646 GÅLÅ

### **Salgsoppgavedato**

# Tilstandsrapport

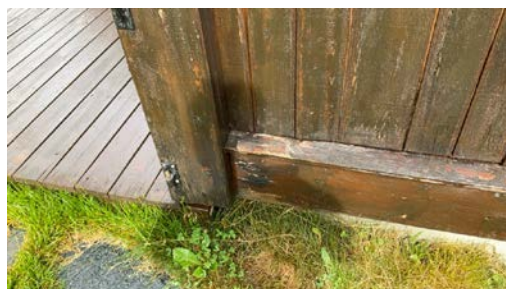
- Det er avvik:
- Kledning/overflatebehandling bærer stedvis preg av værslitasje.
- Lav høyde mellom grunnen og kledning.

- Kledning/overflatebehandling bærer stedvis preg av værslitasje.

- Tiltak:
- Overflatebehandlingen er treverkets beskyttelse mot vann, tilsmussing og misfarging fra svertesopp eller alger. Om treverket blir stående uten beskyttelse vil dette øke risikoen for at treverket trekker til seg fukt som igjen kan føre til fuktskader. Vedlikeholdsarbeider må påregnes.
- Risiko for skader på kledning. Anbefalt høyde mellom terreng og kledning er 30cm.

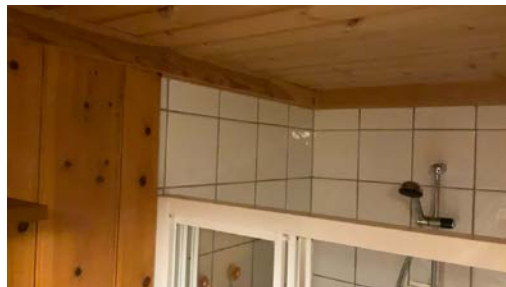
- Det er avvik:
- Ikke fuksikker overflate i våtsonen ifm servant og dusjsone.

- Ikke fuksikker overflate i våtsonen ifm servant og dusjsone.

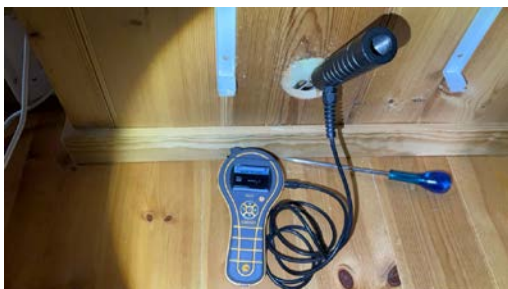
Ingen utslag ved fuktmåling i hulltaking i vegg mot dusjsone.  
Målingene som er gjort er å betrakte som stikkprøver og sier bare noe om tilstanden i nærheten til området der målingen er utført.

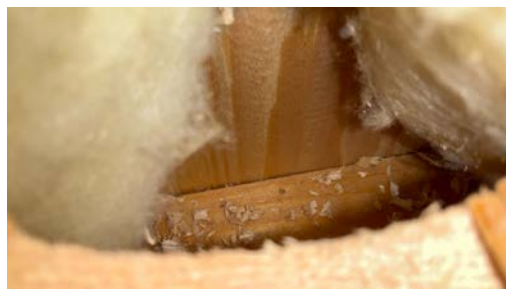
Ingen åpenbare tegn til skader ble registrert ved inspeksjon av konstruksjonen etter hulltaking.

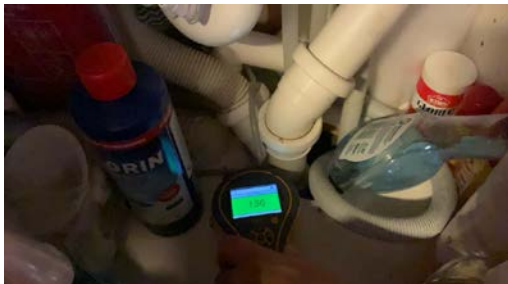
Ved bruk av fuktindikator registrerte jeg ingen forhøyede verdier.

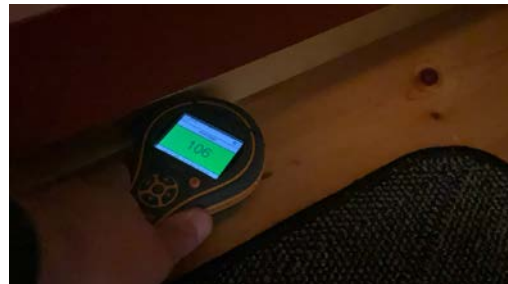
Ved bruk av fuktindikator registrerte jeg ingen forhøyede verdier.

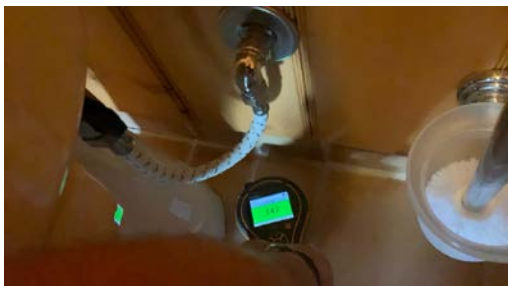
Ved bruk av fuktindikator på utsatte steder registrerte jeg ingen unormale verdier.

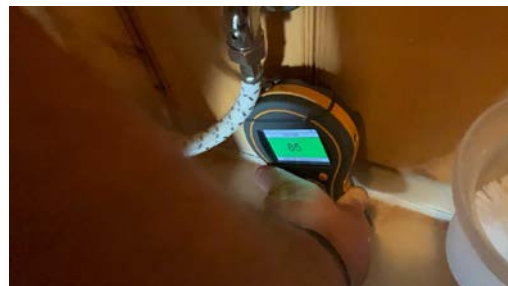
Ved bruk av fuktindikator på utsatte steder registrerte jeg ingen unormale verdier.
