Bergsnevvegen 184, 8664 MOSJØEN

# Tilstandsrapport

gnr. 193, bnr. 18

Befaringsdato: 21.10.2024

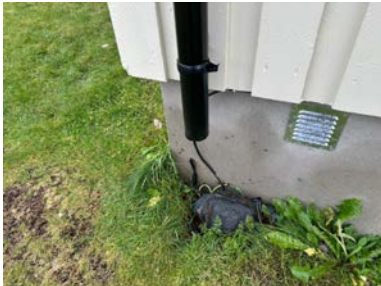
Mangler utkast.

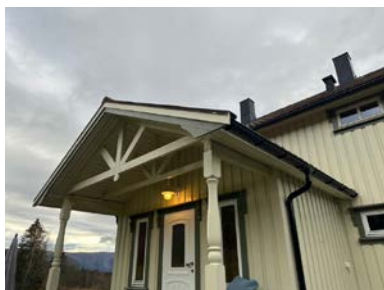
Ingen adkomst til konstruksjon over vindfang.

- Det må gjennomføres ytterligere undersøkelser.
- Innhent dokumentasjon, om mulig.

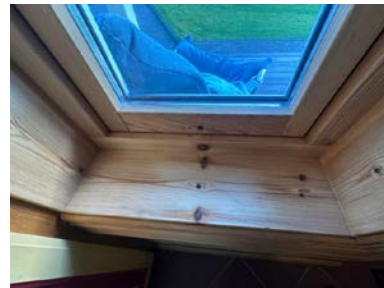
Mangler vrider

Stormkappe må monteres utvendig på vinduene.  
Montere vrider på vindu i vindfang.

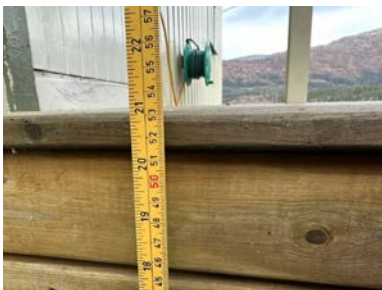
53cm fra terreng til terrasse.

- Rekkverk må monteres for å lukke avviket.

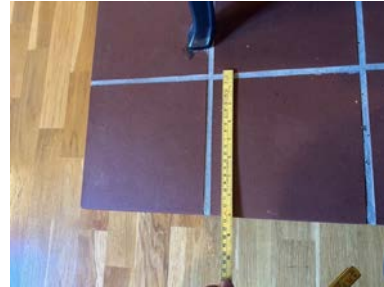
Flis under ovn dekker kun 20cm, krav er 30cm.

Det må gjøres tiltak på gulv under ovn, ildfast plate skal dekke 30cm fremfor ovnen.

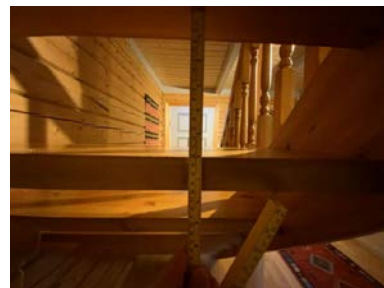
Åpning på 15cm mellom trinn.

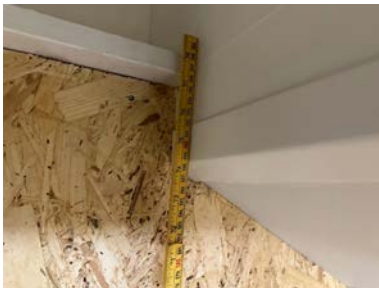
Frihøyde 1,88m.

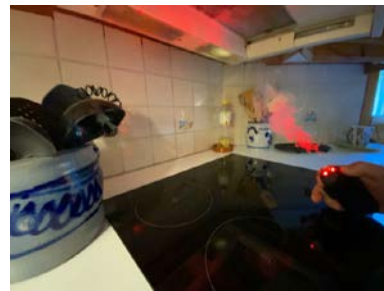
### TG 1 Avtrekk

Det er kjøkkenventilator med avtrekk ut. Ventilator montert over komfyr med motor i knekott.

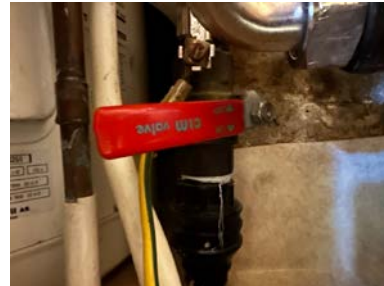
Hovedstoppekran testet.

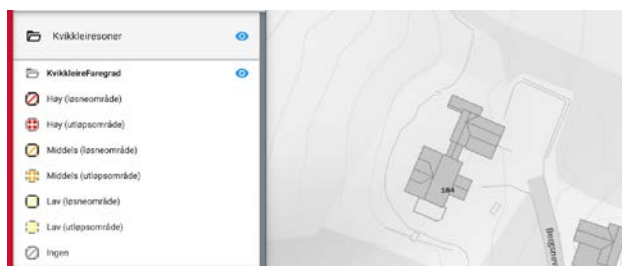
Eiendommen ligger i lett skrående terreng. Det er lagt ned ca 100m<sup>2</sup> med belegningsstein hvor det er isolert under dette og i tillegg er ca. 90m<sup>2</sup> av gårdsplass isolert. Slukrenne i overgang vei/belegningsstein.

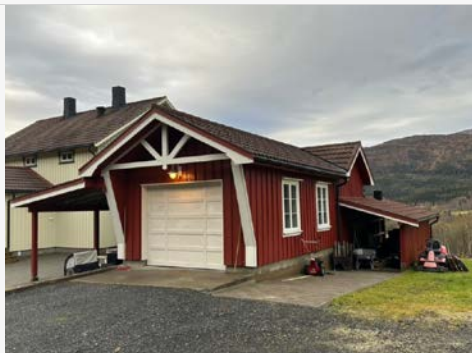
### Garasje/bod

- Grønn pressening er ikke godkjent produkt til undertak.
- Rute i dør til bod mangler.
- Sprukket rute i bod.
- Sprekk i grunnmur mellom garasje og bod.
