Reinsvollvegen 119, 2833 RAUF OSS

**Innholdsrik enebolig over 2 etasjer  
med godkjent utleiedel - 2 kjøkken  
- 2 bad - 4 soverom - garasje -  
romslig tomt.**

## Oversiktskart for eiendom 3443 - 39/90//

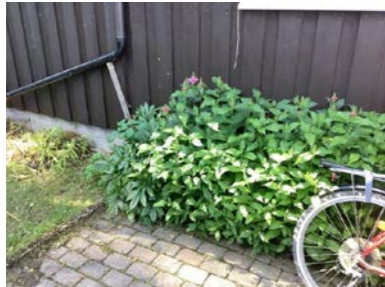
Beplantning inntil kledning anbefales fjernet.

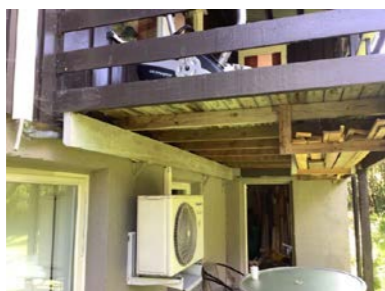
Konstruksjonene er underdimensjonert.

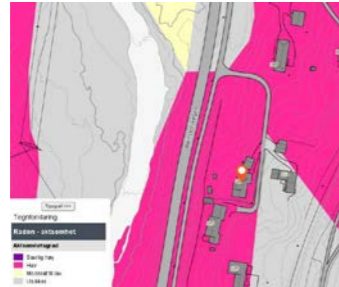
Radonkartet viser at eiendommen ligger i et område med høy radonforekomst.

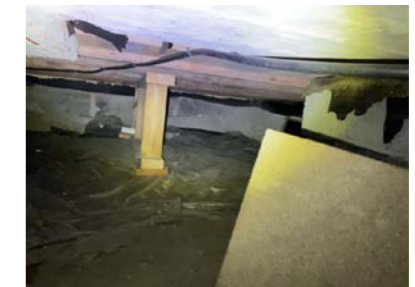
Kryperom fremstod som tørt og luftig på befaringsdagen.

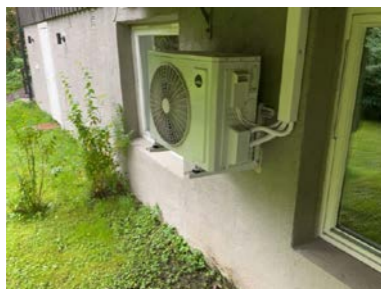
Viktig å lede vann fra varmepumpe bort fra fundamentene.
