Reinsvollvegen 119, 2833 RAUF OSS

**Innholdsrik enebolig over 2 etasjer
med godkjent utleiedel - 2 kjøkken
- 2 bad - 4 soverom - garasje -
romslig tomt.**

Salgsobjekt: Enebolig
Eierform: Eiet
Byggeår: 1966
BRA-i/BRA Total: 194/231 m²
Tomtstr.: 1505 m²
Soverom: 4
Gnr./bnr. Gnr. 39, bnr. 90

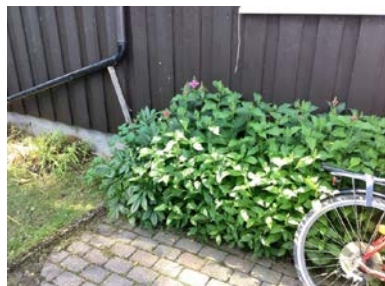
Det er ikke behov for strakstiltak i forhold til åpninger der mus kan komme inn, men det anbefales å følge med på tilstand slik at det kan avdekkes på et tidlig tidspunkt dersom det registreres mus inne i veggkonstruksjonen. Dersom det ønskes å gjennomføre tiltak for å stenge for inntrengning av mus må alle glipper / åpninger med størrelse over 6 mm tettes, ved en slik utbedring må det påses at ventilering av veggkonstruksjon ivaretas. Liten lufting, men ikke dårligere enn krav ved byggeår. Utbedring av lufting vil ikke være lønnsomt som enkeltstående tiltak. Men ved skifte av utvendig kledning, bør det lages tilstrekkelig lufting.

Beplantning inntil kledning anbefales fjernet.

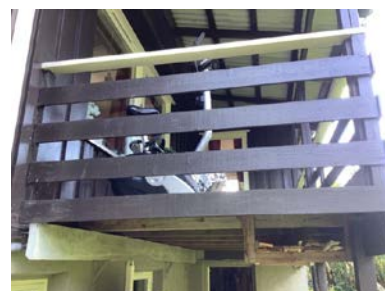
Større åpninger enn anbefalt i rekkverk.

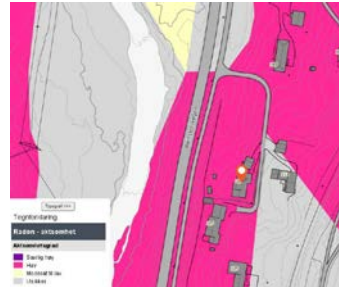
Radonkartet viser at eiendommen ligger i et område med høy radonforekomst.
