Reinsvollvegen 119, 2833 RAUF OSS

**Velholdt enebolig med godkjent
utleie - sentralt og skjermet -
barnevennlig med gang og
sykkelveg - romslig tomt.**

Salgsobjekt: Enebolig
Eierform: Eiet
Byggeår: 1966
BRA-i/BRA Total: 194/231 m²
Tomtstr.: 1505 m²
Soverom: 4
Gnr./bnr. Gnr. 39, bnr. 90

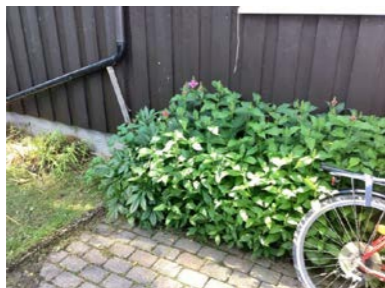
Det er ikke behov for strakstiltak i forhold til åpninger der mus kan komme inn, men det anbefales å følge med på tilstand slik at det kan avdekkes på et tidlig tidspunkt dersom det registreres mus inne i veggkonstruksjonen. Dersom det ønskes å gjennomføre tiltak for å stenge for inntrengning av mus må alle glipper / åpninger med størrelse over 6 mm tettes, ved en slik utbedring må det påses at ventilering av veggkonstruksjon ivaretas. Liten lufting, men ikke dårligere enn krav ved byggeår. Utbedring av lufting vil ikke være lønnsomt som enkeltstående tiltak. Men ved skifte av utvendig kledning, bør det lages tilstrekkelig lufting.

Beplantning inntil kledning anbefales fjernet.

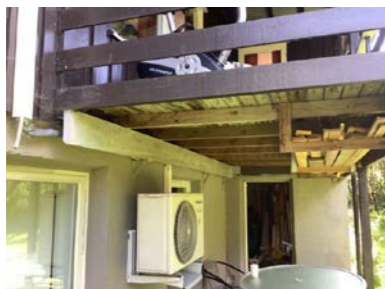
Konstruksjonene er underdimensjonert.

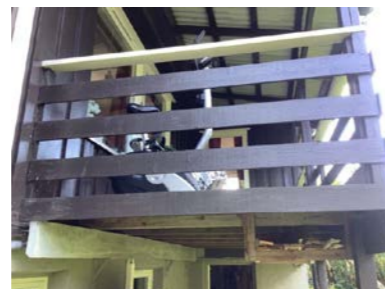
Større åpninger enn anbefalt i rekkverk.

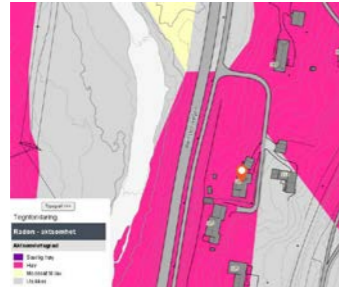
Radonkartet viser at eiendommen ligger i et område med høy radonforekomst.

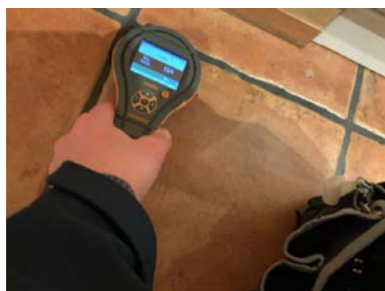
Ved bruk av fuktindikator på utsatte steder registrerte jeg ingen unormale verdier.

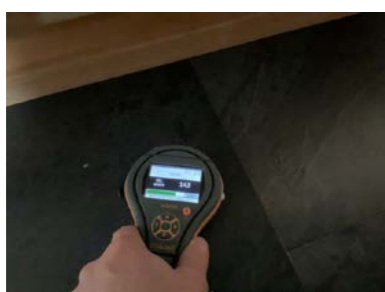
Ved bruk av fuktindikator på utsatte steder registrerte jeg ingen unormale verdier.

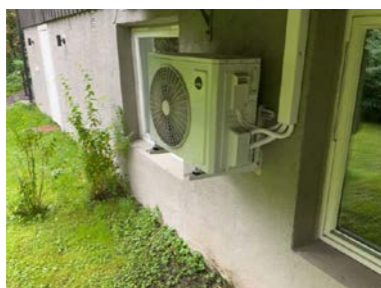
Viktig å lede vann fra varmepumpe bort fra fundamentene.
