Møllerveien 56, 8610 MO | RANA

**Innholdsrik enebolig i rekke med  
garasjeplass, beliggende i  
attraktiv og barnevennlig gate**

# Tilstandsrapport

Befaringsdato: 07.10.2025

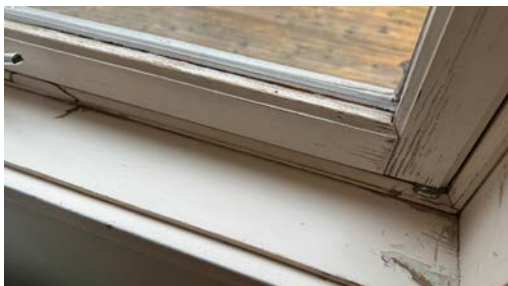
Det er påvist tegn på innvendig kondensering av enkelte vindusglass.

Utskifting av eldre vinduer bør påregnes.

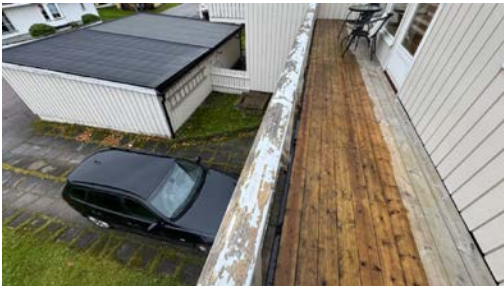
Værslitt rekkverk.

Rekkverket bør utbedres eller skiftes ut for å oppnå tilstrekkelig høyde og sikre at åpninger tilfredsstiller gjeldende forskriftskrav.  
Overflatebehandling av terrassedekke bør påregnes.

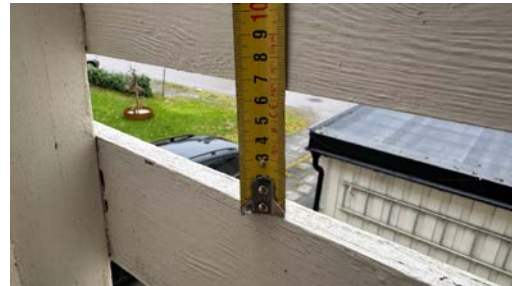
Åpninger i rekkverk er ikke i henhold til krav i dagens forskrifter.

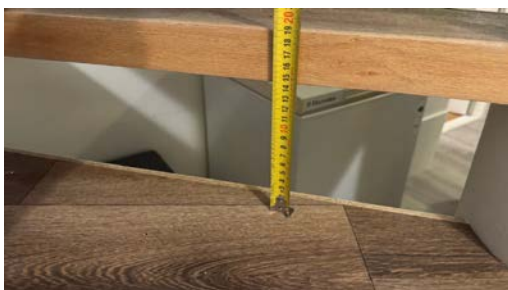
Åpninger mellom trinn i innvendig trapp er større enn dagens forskriftskrav.

- Det er ikke krav om utbedring av åpninger opp til dagens krav.
- Håndløper må monteres på vegg for å tilfredsstille krav på byggetidspunktet.
- Det er ikke krav om utbedring av rekkverkshøyder opp til dagens krav.

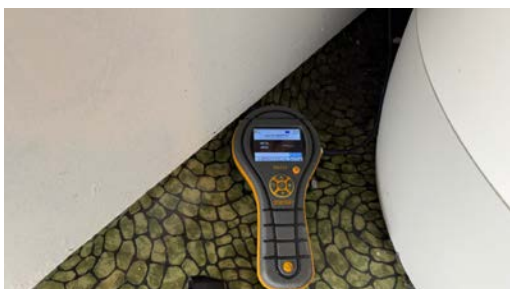
Hulltaking er foretatt uten å påvise unormale forhold.

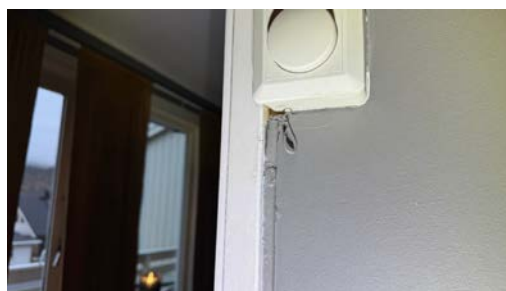
El-kabel er frakoblet.

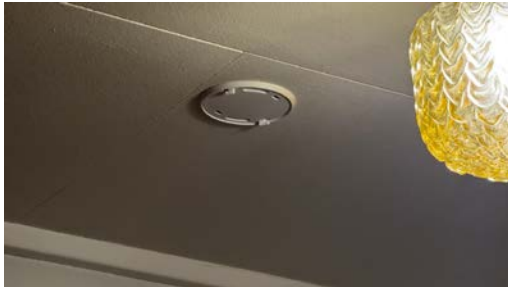
Røykvarsler var ikke montert ved befaring.

Kostnadsestimat: Under 10 000
