Fløgstadneset 24, 4200 SAUDA

**Enebolig med flott beliggenhet i  
Sauda | Nærhet til skog og mark |  
3 soverom | Behov for  
oppgraderinger**

Befaringsdato: 06.10.2025

Rapportdato: 15.10.2025

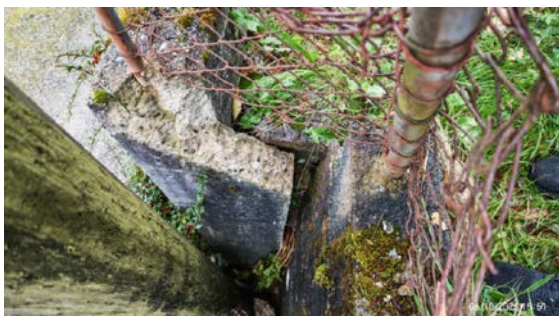
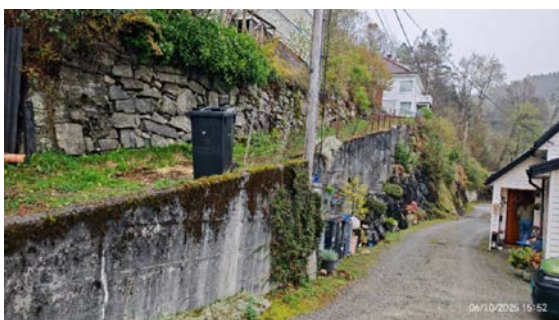
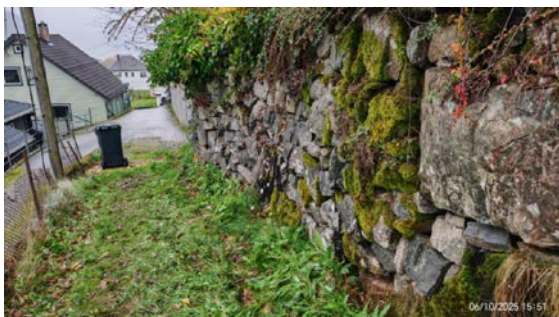
## **TG 2** Terrengforhold
